## Commune de Ressons sur Matz

*Objet :* Diagnostic amiante et HAP des enrobés routiers de chaussée rue de Belloy en vue d'un réaménagement de voirie.

***Etude 17 069***

**Diagnostic amiante et HAP des enrobés de voirie avant travaux.**

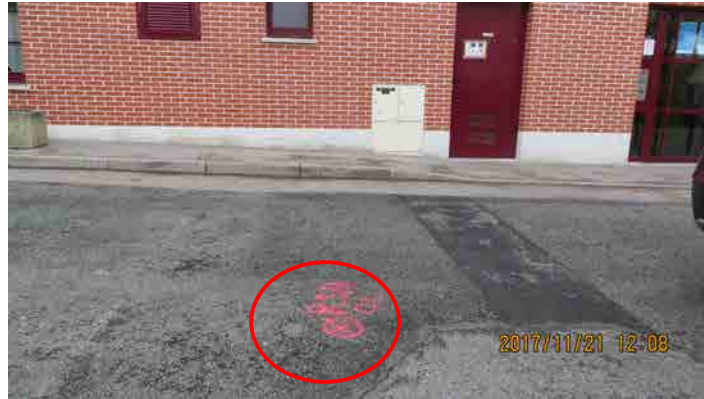
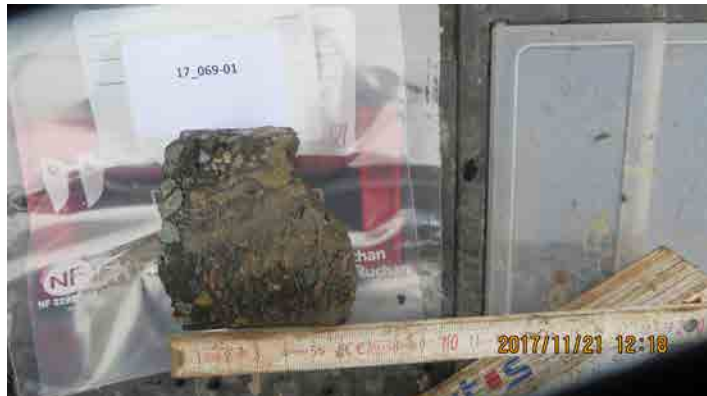
#### Point n°1

N° d'affaire	N° de Carottage	Couches d'enrobé			Epaisseur évaluée et commentaires
17_069	01	A			Couche A : 6cm – BB 0/6
17_069	02	A			Couche A : 7cm – BB 0/10
17_069	03	A			Couche A : 5cm – BB 0/6
17_069	04	A			Couche A : 5cm – BB 0/60

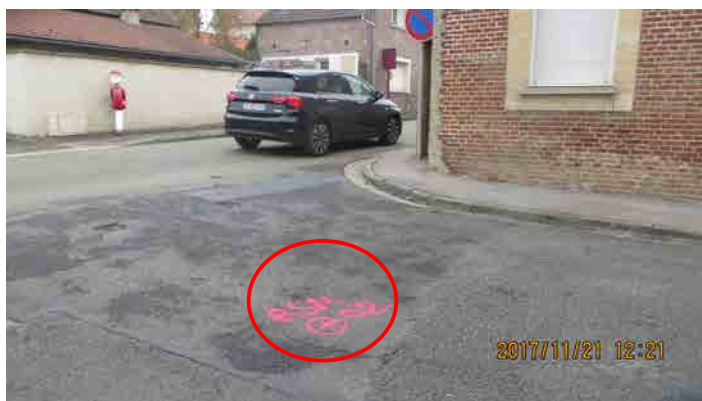
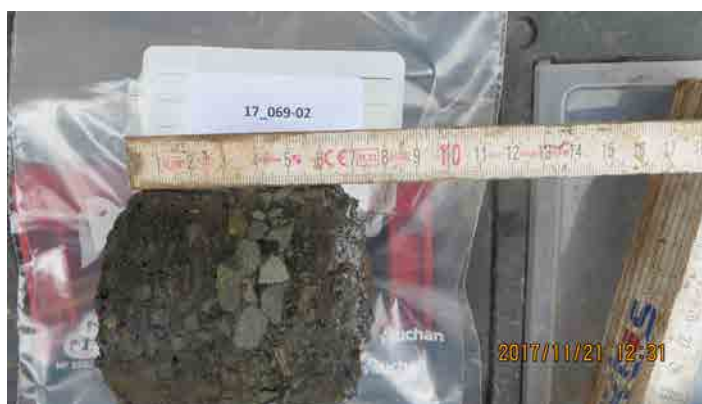
## Point n°2

**La teneur en HAP est conforme à la norme soit inférieure à 50mg / kg de matière pour les prélèvements 1 et 3 et 4 par contre le prélèvement 2 est supérieur à 500mg/Kg et doit être considéré comme produit dangereux à évacuer en décharge accréditée.**
