INSPECTION TELEVISEE DES RESEAUX D'ASSAINISSEMENT

Client	: SEAO/VEOLIA EAU 1 RUE DU THERAIN 60000 BEAUVAIS
Chantier	: SENLIS RUE DE LA REPUBLIQUE Le 24/02/2015
Référence du dossier	: 150159
Dates de l'inspection	: 24/02/2015 - 03/03/2015
Distance totale inspectée	: 756.70 ml
Distance totale non inspectée	: 1.40 ml
Distance Totale	: 758.10 ml

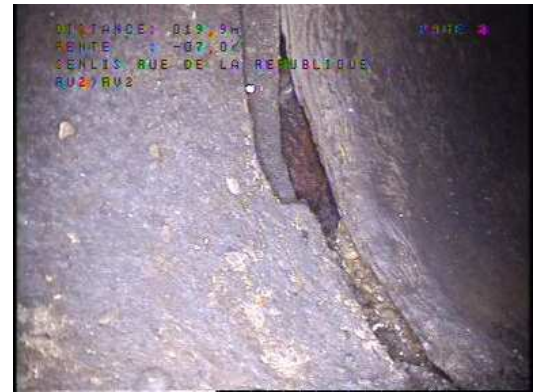
P(RV2_-RV1)D0004

(BDD.E) Niveau d'eau - troubles et colorées : Niveau=5%
(BAJ.A) Déplacement d'assemblage - déplacement longitudinal
(BAF.I) Dégradation de surface - paroi manquante à 10 heures
(BAP) Vide visible par le défaut

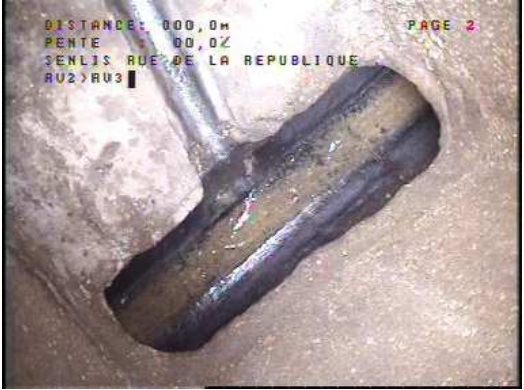
P(RV2_-RV3)D0001

Distance	Pente	Compteur
	0.0 ml	0.0 mm/m	00:00:00
(BDD.E) Niveau d'eau - troubles et colorées : Niveau=3% (BCD.A) Type du noeud de départ - regard de visite 800X800 Référence du noeud = RV2 (BDG.Z) Perte de visibilité - de 5h a 7h cause niveau d'eau trouble (Début 7)

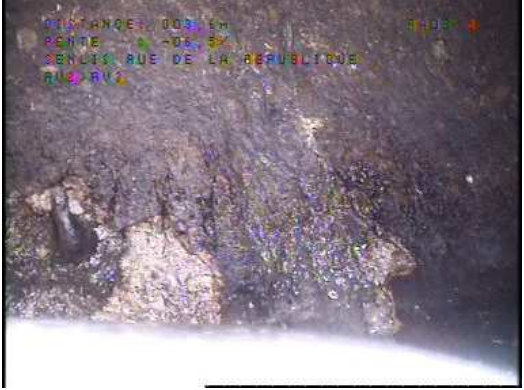
P(RV2_-RV3)D0003

Distance	Pente	Compteur
	3.6 ml	-6.5 mm/m	00:01:24
(BAF.I) Dégradation de surface - paroi manquante à 08 heures (Début 1)

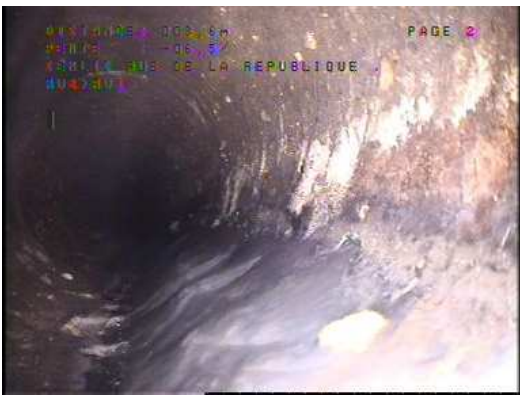
P(RV2_-RV3)D0005

Distance	Pente	Compteur
	3.6 ml	-6.5 mm/m	00:01:59
(BAF.I) Dégradation de surface - paroi manquante à 04 heures (Début 2)

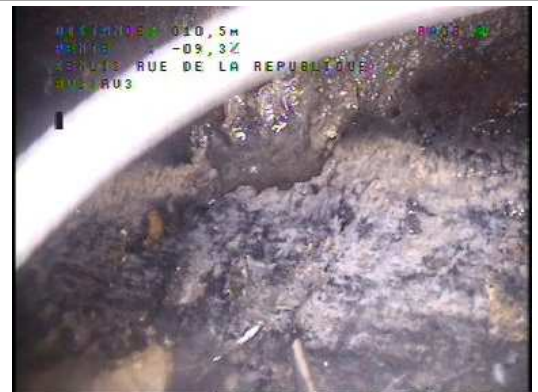
P(RV2_-RV3)D0010

(BAF.I) Dégradation de surface - paroi manquante à 05 heures

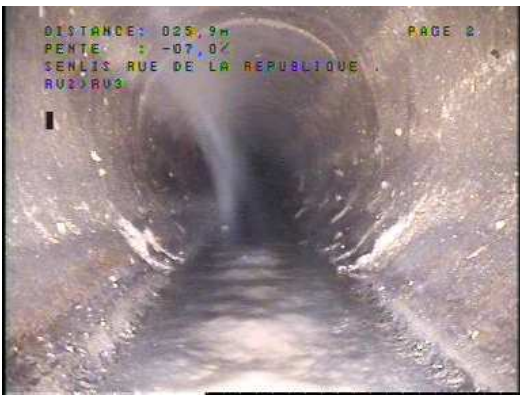
P(RV2_-RV3)D0023

Distance	Pente	Compteur
	25.9 ml	-7.0 mm/m	00:15:06
(BAF.I) Dégradation de surface - paroi manquante de 5 heures à 7 heures (Début 4)

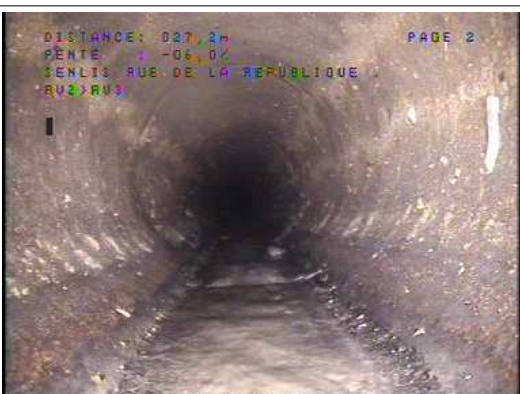
P(RV2_-RV3)D0025

Distance	Pente	Compteur
	27.2 ml	-6.0 mm/m	00:16:09
(BAF.I) Dégradation de surface - paroi manquante de 5 heures à 7 heures (Fin 4)

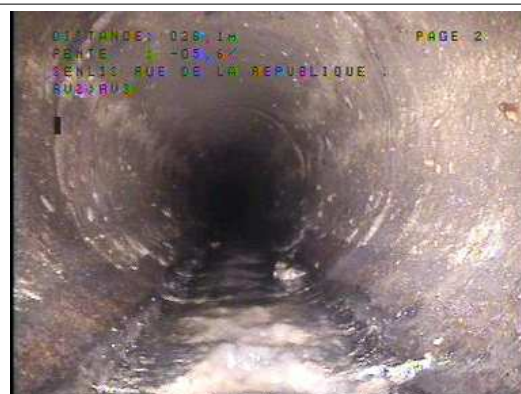
P(RV2_-RV3)D0026

Distance	Pente	Compteur
	28.1 ml	-5.6 mm/m	00:16:38
(BAF.I) Dégradation de surface - paroi manquante de 5 heures à 7 heures (Début 5)

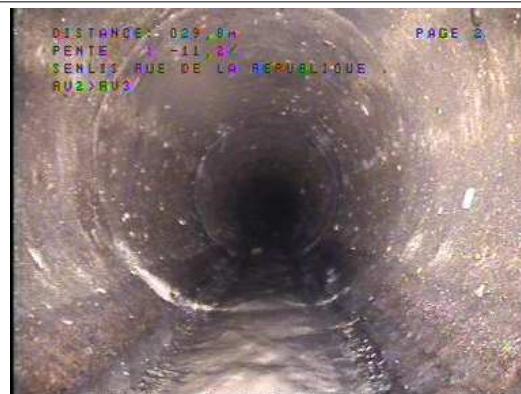
P(RV2_-RV3)D0028

Distance	Pente	Compteur
	29.8 ml	-11.2 mm/m	00:17:44
(BAF.I) Dégradation de surface - paroi manquante de 5 heures à 7 heures (Fin 5)

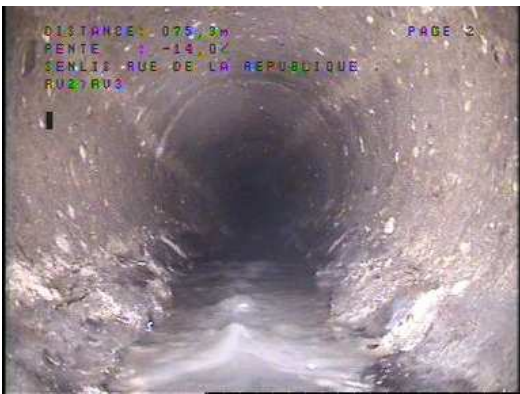
P(RV2_-RV3)D0041

Distance	Pente	Compteur
	75.3 ml	-14.0 mm/m	00:29:09
(BDD.E) Niveau d'eau - troubles et colorées : Niveau=3% (BDB) Suite dégradation de surface de 5 heures à 7 heures

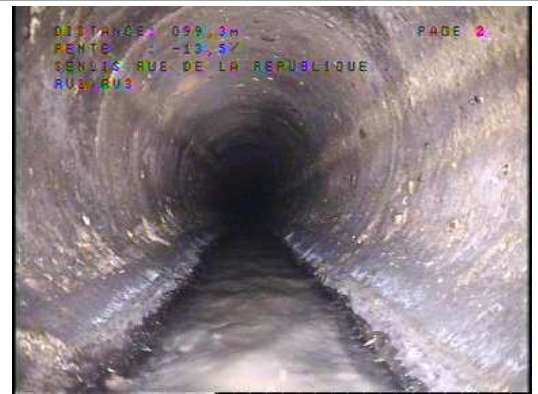
P(RV2 - RV3)D0051

(BDD.E) Niveau d'eau - troubles et colorées : Niveau=3%
 (BDG.Z) Perte de visibilité - de 5h à 7h cause niveau d'eau trouble (Fin 7)
 (BAF.I) Dégradation de surface - paroi manquante de 5 heures à 7 heures (Fin 6)
 (BDC.Z) Inspection terminée avant le noeud d'arrivée - En bout de cable reprise en sens inverse

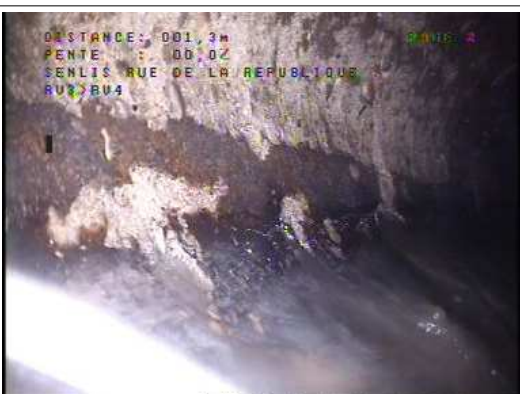
P(RV3_-RV4)D0003

Distance	Pente	Compteur
	1.3 ml	0.0 mm/m	00:00:30
<p>(BDD.E) Niveau d'eau - troubles et colorées : Niveau=2% (BAF.I) Dégradation de surface - paroi manquante de 5 heures à 7 heures (Début 1)</p>

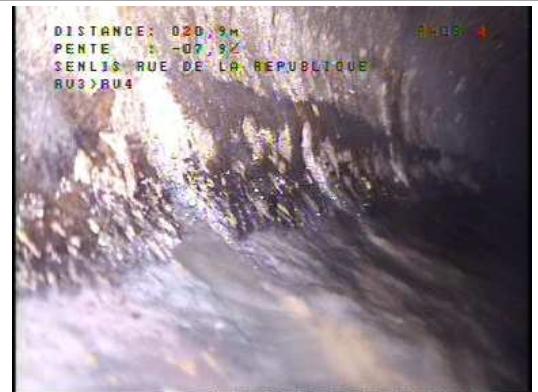
P(RV3_-RV4)D0015

(BDD.E) Niveau d'eau - troubles et colorées : Niveau=2%
(BDB) Suite dégradation de surface de 5 heures à 7 heures

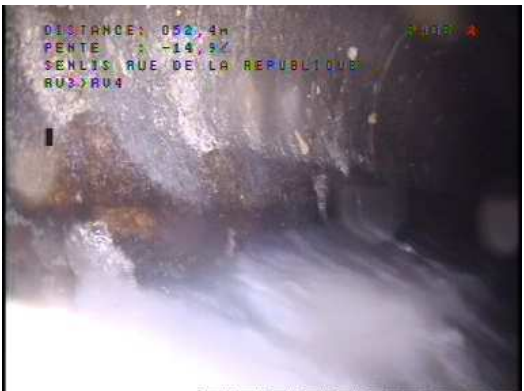
P(RV3_-_RV4)D0022

Distance	Pente	Compteur
	52.4 ml	-14.9 mm/m	00:14:25
<p>(BDD.E) Niveau d'eau - troubles et colorées : Niveau=20% (BDB) Suite dégradation de surface de 5 heures à 7 heures</p>

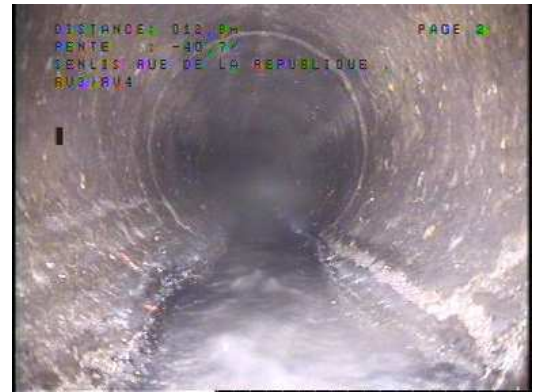
P(RV4 - RV5)D0009

Distance	Pente	Compteur
	12.8 ml	-40.7 mm/m	00:04:13
(BDD.E) Niveau d'eau - troubles et colorées : Niveau=2% (BDC.Z) Inspection terminée avant le noeud d'arrivée - En bout de cable reprise en sens inverse (BAB.C.A) Fissure - fissure ouverte - longitudinale à 01 heure (Fin 1)

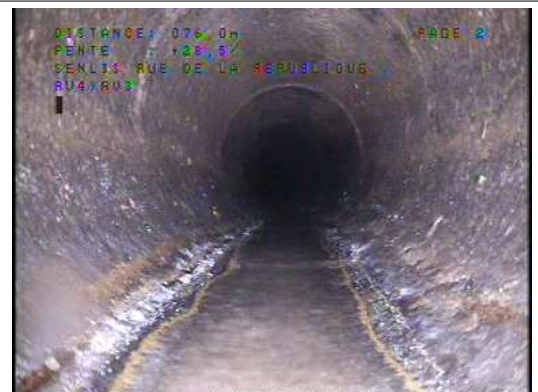
P(RV4 - RV5)I0025

Distance	Pente	Compteur
	76.0 ml	28.5 mm/m	00:18:00
(BDD.E) Niveau d'eau - troubles et colorées : Niveau=2% (BAF.I) Dégradation de surface - paroi manquante de 5 heures à 7 heures (Fin 2)

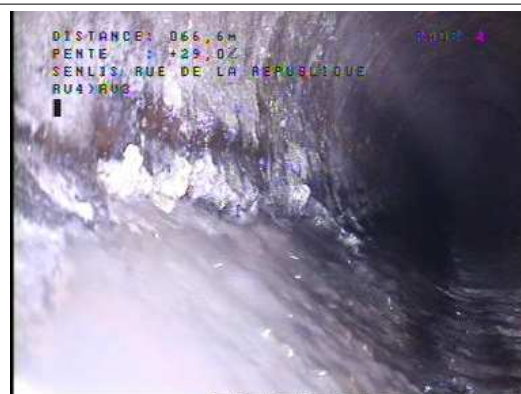
P(RV4_-RV5)I0014

Distance	Pente	Compteur
	66.6 ml	29.0 mm/m	00:13:39
(BDD.E) Niveau d'eau - troubles et colorées : Niveau=2% (BAF.I) Dégradation de surface - paroi manquante de 5 heures à 7 heures (Début 2)

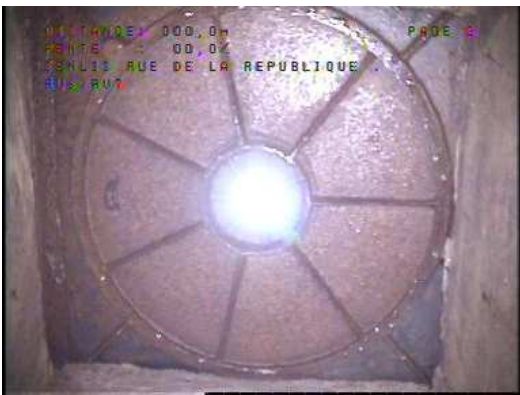
P(RV6_-RV7)D0001

Distance	Pente	Compteur
	0.0 ml	0.0 mm/m	00:00:00
(BDD.E) Niveau d'eau - troubles et colorées : Niveau=5% (BCD.B) Type du noeud de départ - boîte d'inspection 650X650 Référence du noeud = RV6 (BDG.Z) Perte de visibilité - Cause niveau d'eau de 5h a 7h (Début 2)

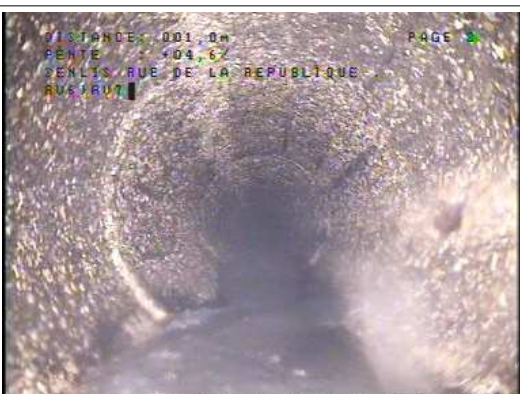
P(RV6_-RV7)D0003

Distance	Pente	Compteur
	1.0 ml	4.6 mm/m	00:00:00
(BDD.E) Niveau d'eau - troubles et colorées : Niveau=5% (BAF.C) Dégradation de surface - granulats exposés de 12 heures à 12 heures (Début 1)

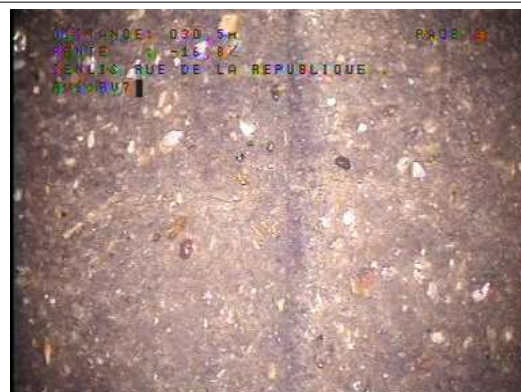
P(RV6_-RV7)D0018

Distance	Pente	Compteur
	30.5 ml	-16.8 mm/m	00:13:01
(BDD.E) Niveau d'eau - troubles et colorées : Niveau=5% (BAB.B.A) Fissure - fissure fermée - longitudinale à 12 heures (Début 5)

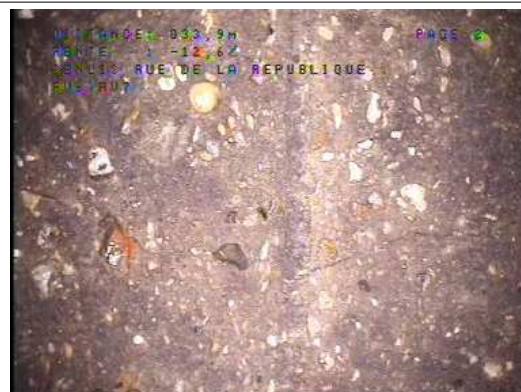
P(RV6_-RV7)D0023

Distance	Pente	Compteur
	33.9 ml	-12.6 mm/m	00:16:16
(BDD.E) Niveau d'eau - troubles et colorées : Niveau=10% (BAB.B.A) Fissure - fissure fermée - longitudinale à 12 heures (Début 6)

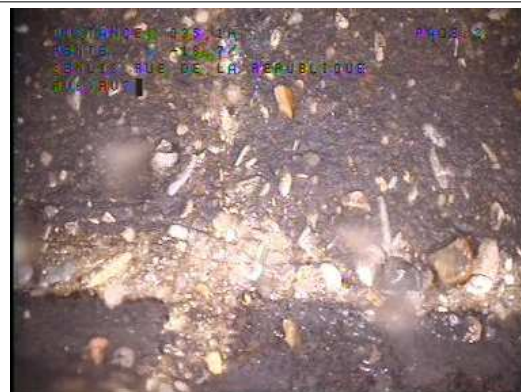
P(RV6_-RV7)D0014

Distance	Pente	Compteur
	35.1 ml	-18.7 mm/m	00:10:36
(BDD.E) Niveau d'eau - troubles et colorées : Niveau=5% (BAB.B.D) Fissure - fissure fermée - hélicoïdale à 03 heures (Début 3)

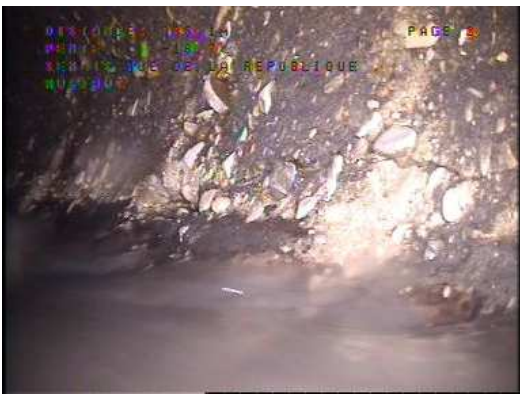
P(RV6_-RV7)D0016

Distance	Pente	Compteur
	35.1 ml	-18.7 mm/m	00:11:01
(BDD.E) Niveau d'eau - troubles et colorées : Niveau=5% (BAF.I) Dégradation de surface - paroi manquante à 05 heures (Début 4)

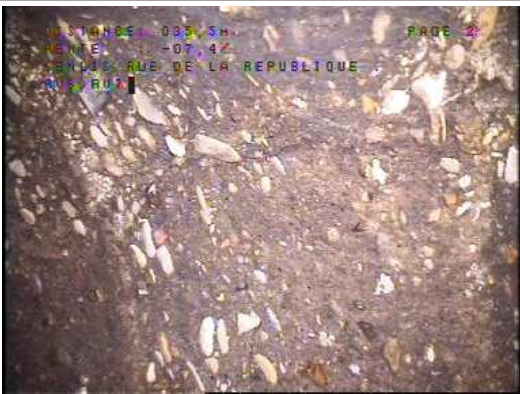
P(RV6_-RV7)D0025

Distance	Pente	Compteur
	35.5 ml	-7.4 mm/m	00:17:43
(BDD.E) Niveau d'eau - troubles et colorées : Niveau=5% (BAB.B.D) Fissure - fissure fermée - hélicoïdale à 09 heures (Fin 3)

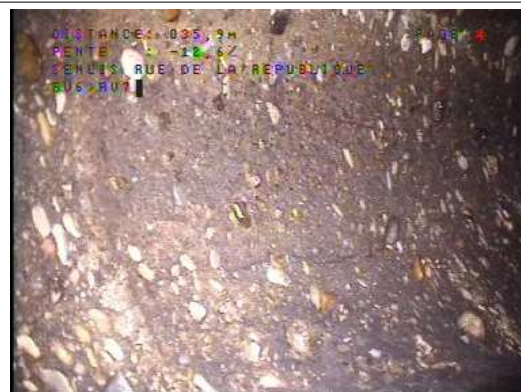
P(RV6_-RV7)D0027

Distance	Pente	Compteur
	35.9 ml	-12.6 mm/m	00:18:36
(BDD.E) Niveau d'eau - troubles et colorées : Niveau=5% (BAB.B.A) Fissure - fissure fermée - longitudinale à 09 heures (Début 7)

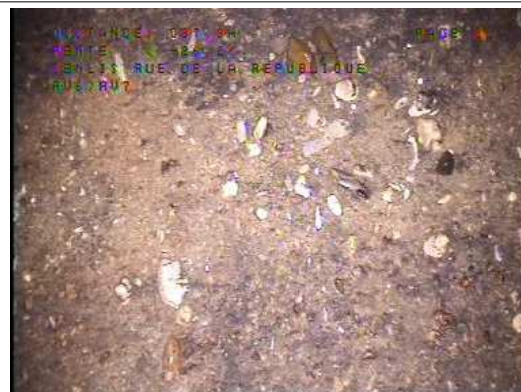
P(RV6_-RV7)D0029

Distance	Pente	Compteur
	37.3 ml	-26.2 mm/m	00:19:21
(BDD.E) Niveau d'eau - troubles et colorées : Niveau=5% (BAB.B.A) Fissure - fissure fermée - longitudinale à 09 heures (Fin 7)

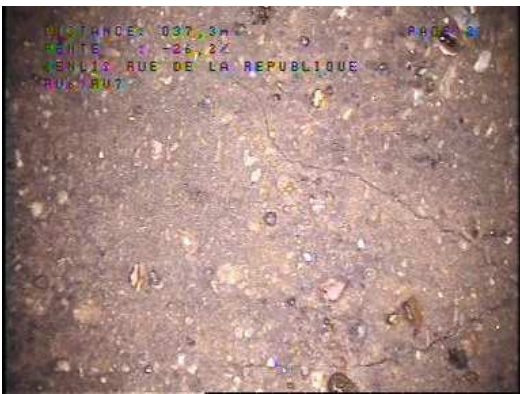
P(RV6_-RV7)D0031

Distance	Pente	Compteur
	37.3 ml	-26.2 mm/m	00:20:06
(BDD.E) Niveau d'eau - troubles et colorées : Niveau=5% (BAB.B.A) Fissure - fissure fermée - longitudinale à 12 heures (Fin 6)

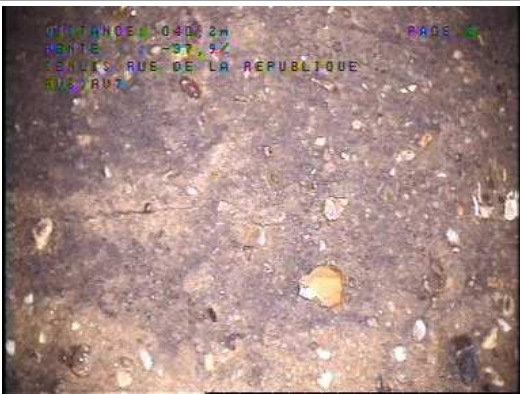
P(RV6_-RV7)D0033

Distance	Pente	Compteur
	40.2 ml	-37.9 mm/m	00:21:27
(BDD.E) Niveau d'eau - troubles et colorées : Niveau=5% (BAB.B.A) Fissure - fissure fermée - longitudinale à 12 heures (Début 8)

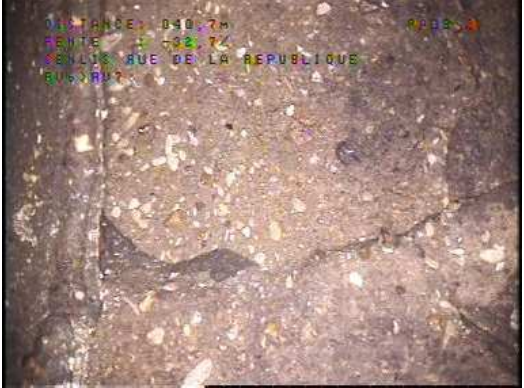
P(RV6 - RV7)D0035

Distance	Pente	Compteur
	40.7 ml	-32.7 mm/m	00:21:51
(BDD.E) Niveau d'eau - troubles et colorées : Niveau=5% (BAB.B.A) Fissure - fissure fermée - longitudinale à 12 heures (Fin 8)

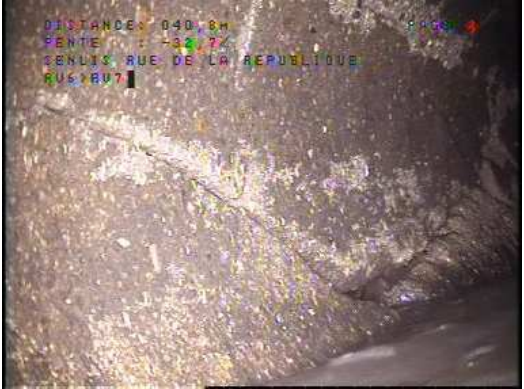
P(RV6_-RV7)D0038

Distance	Pente	Compteur
	40.8 ml	-32.7 mm/m	00:22:47
(BDD.E) Niveau d'eau - troubles et colorées : Niveau=20% (BAB.C.C) Fissure - fissure ouverte - complexe de 12 heures à 12 heures (Début 9)

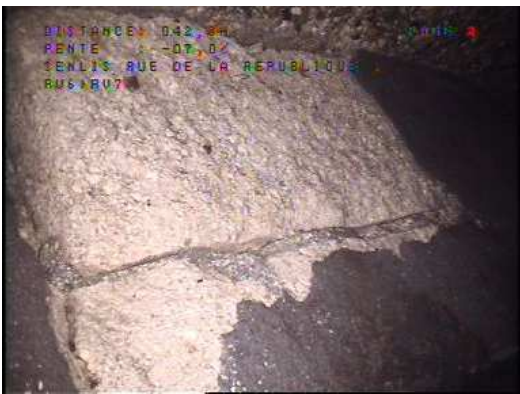
P(RV6_-RV7)D0041

Distance	Pente	Compteur
	42.3 ml	-7.0 mm/m	00:28:15
(BDD.E) Niveau d'eau - troubles et colorées : Niveau=20% (BAF.B) Dégradation de surface - écaillage à 10 heures (BAF.C) Dégradation de surface - granulats exposés de 12 heures à 12 heures (Fin 1) (BAF.I) Dégradation de surface - paroi manquante à 05 heures (Fin 4)

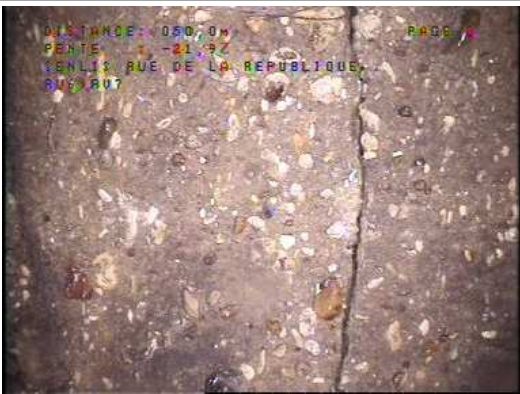
P(RV6_-RV7)D0047

Distance	Pente	Compteur
	50.0 ml	-21.9 mm/m	00:35:13
(BDD.E) Niveau d'eau - troubles et colorées : Niveau=20% (BAB.C.B) Fissure - fissure ouverte - circonférentielle de 12 heures à 12 heures

- 50.00 ml (BAB.C.B) Fissure - fissure ouverte - circonférentielle de 12 heures à 12 heures
- 55.70 ml (BAB.B.A) Fissure - fissure fermée - longitudinale à 12 heures (Début 12)

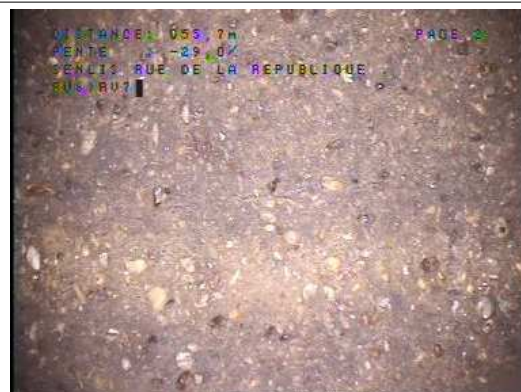
P(RV6_-RV7)D0049

Distance	Pente	Compteur
	55.7 ml	-29.0 mm/m	00:37:11
(BDD.E) Niveau d'eau - troubles et colorées : Niveau=20% (BAB.B.A) Fissure - fissure fermée - longitudinale à 12 heures (Début 12)

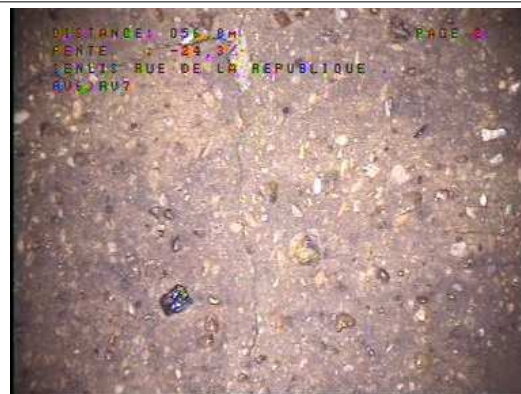
P(RV6_-RV7)D0051

Distance	Pente	Compteur
	56.8 ml	-24.3 mm/m	00:38:17
(BDD.E) Niveau d'eau - troubles et colorées : Niveau=20% (BAB.B.B) Fissure - fissure fermée - circonférentielle de 12 heures à 12 heures

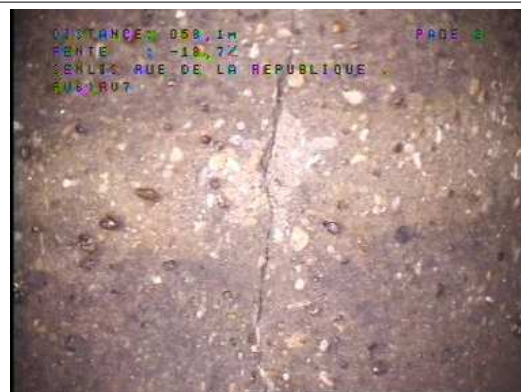
P(RV6_-RV7)D0053

Distance	Pente	Compteur
	58.1 ml	-18.7 mm/m	00:39:16
(BDD.E) Niveau d'eau - troubles et colorées : Niveau=20% (BAB.B.B) Fissure - fissure fermée - circonférentielle de 12 heures à 12 heures

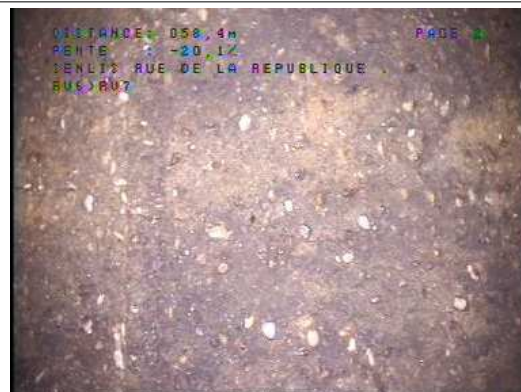
P(RV6_-RV7)D0055

Distance	Pente	Compteur
	58.4 ml	-20.1 mm/m	00:40:23
(BDD.E) Niveau d'eau - troubles et colorées : Niveau=20% (BAB.B.A) Fissure - fissure fermée - longitudinale à 12 heures (Fin 12)

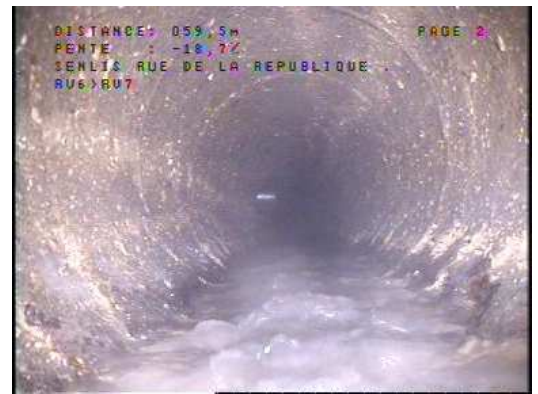
P(RV6 - RV7)D0057

Distance	Pente	Compteur
	59.5 ml	-18.7 mm/m	00:40:51
(BDD.E) Niveau d'eau - troubles et colorées : Niveau=20% (BAF.C) Dégradation de surface - granulats exposés de 12 heures à 12 heures (Fin 11)

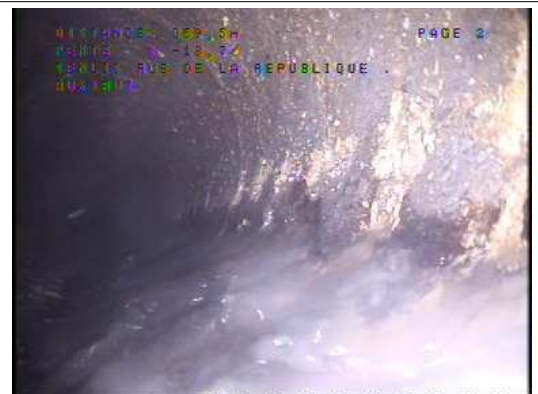
P(RV6_-_RV7)D0058

Distance	Pente	Compteur
	59.5 ml	-18.7 mm/m	00:41:05
(BDD.E) Niveau d'eau - troubles et colorées : Niveau=20% (BAF.I) Dégradation de surface - paroi manquante de 05 heures à 7 heures (Début 13)

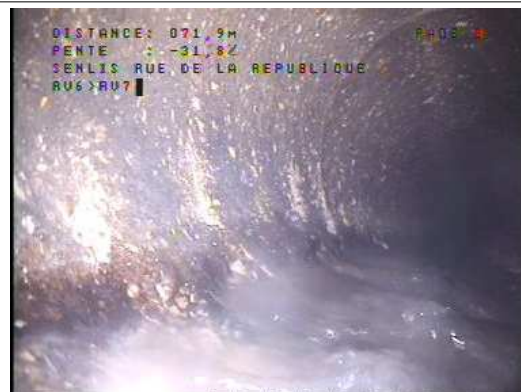
P(RV6_-RV7)D0062

Distance	Pente	Compteur
	71.9 ml	-31.8 mm/m	00:44:10
(BDD.E) Niveau d'eau - troubles et colorées : Niveau=20% (BDB) Suite dégradation 5h a 7h

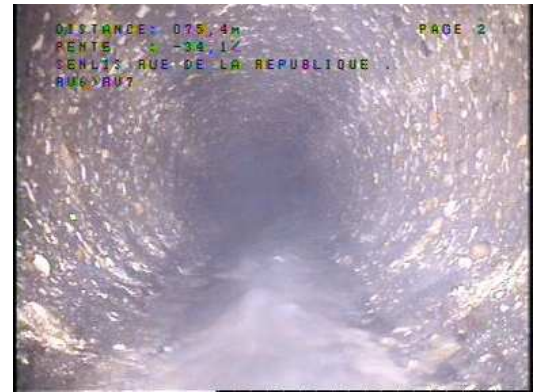
P(RV6_-RV7)D0064

Distance	Pente	Compteur
	75.4 ml	-34.1 mm/m	00:44:59
(BDD.E) Niveau d'eau - troubles et colorées : Niveau=20% (BAF.C) Dégradation de surface - granulats exposés de 12 heures à 12 heures (Début 14)

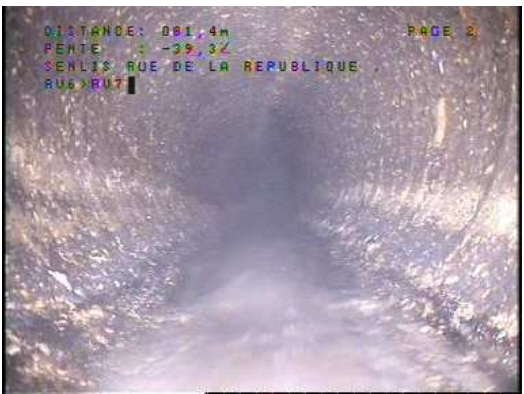
P(RV6 - RV7)D0068

Distance	Pente	Compteur
	81.4 ml	-39.3 mm/m	00:46:45
(BDD.E) Niveau d'eau - troubles et colorées : Niveau=20% (BAF.C) Dégradation de surface - granulats exposés de 12 heures à 12 heures (Fin 14)

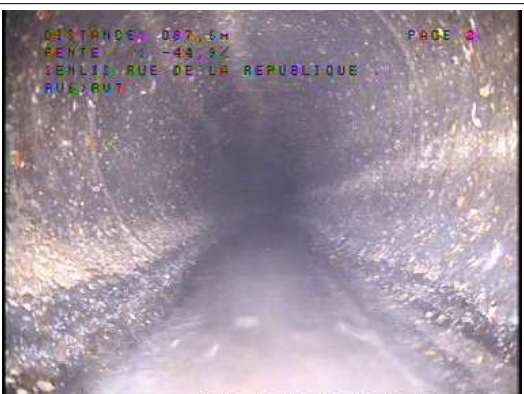
P(RV6 - RV7)D0069

Distance	Pente	Compteur
	87.6 ml	-44.9 mm/m	00:48:45
(BDD.E) Niveau d'eau - troubles et colorées : Niveau=20% (BDG.Z) Perte de visibilité - Cause niveau d'eau de 5h à 7h (Fin 2) (BAF.I) Dégradation de surface - paroi manquante de 05 heures à 7 heures (Fin 13) (BDC.Z) Inspection terminée avant le noeud d'arrivée - En bout de cable reprise en sens inverse

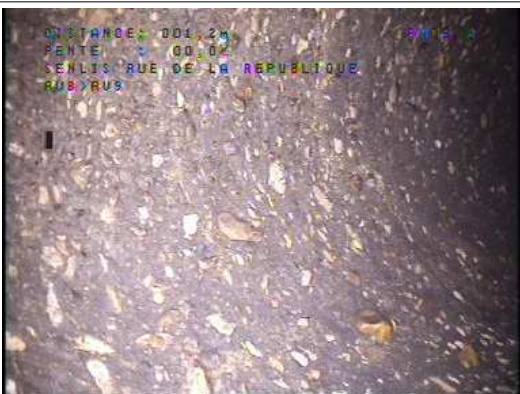
P(RV8_-RV9)D0003

Distance	Pente	Compteur
	1.2 ml	0.0 mm/m	00:00:20
(BDD.E) Niveau d'eau - troubles et colorées : Niveau=3% (BAF.C) Dégradation de surface - granulats exposés de 12 heures à 12 heures (Début 1) (BDG.Z) Perte de visibilité - Cause niveau d'eau de 5h à 7h (Début 2)

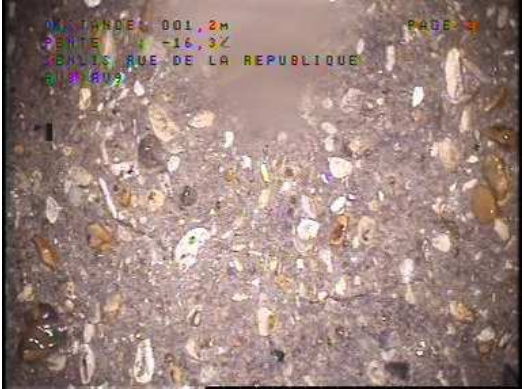
P(RV8_-RV9)D0006

Distance	Pente	Compteur
	1.2 ml	-16.3 mm/m	00:03:14
(BDD.E) Niveau d'eau - troubles et colorées : Niveau=3% (BAB.B.A) Fissure - fissure fermée - longitudinale à 12 heures (Début 4)

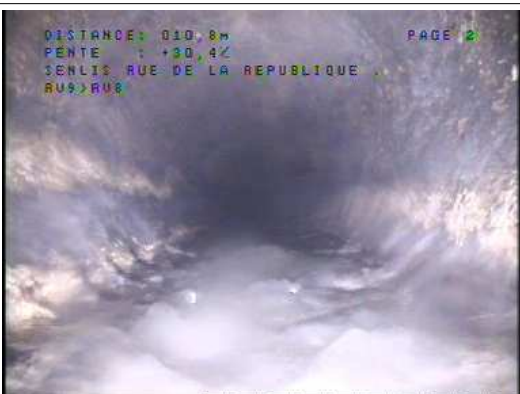
P(RV8 - RV9)I0015

Distance	Pente	Compteur
	10.8 ml	30.4 mm/m	00:09:20
(BDD.E) Niveau d'eau - troubles et colorées : Niveau=3% (BAB.B.D) Fissure - fissure fermée - hélicoïdale à 02 heures (Fin 7) (BAB.C.A) Fissure - fissure ouverte - longitudinale à 12 heures (Fin 8)

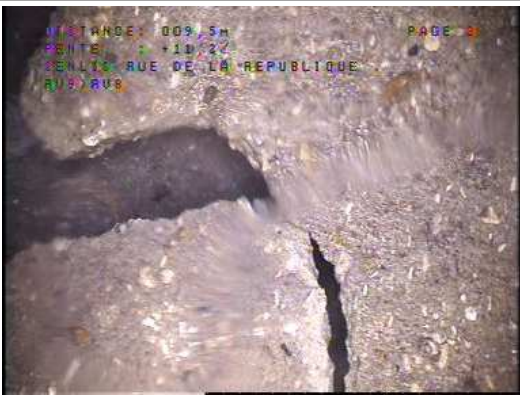
P(RV8 - RV9)I0014

Distance	Pente	Compteur
	9.5 ml	11.2 mm/m	00:08:18
(BDD.E) Niveau d'eau - troubles et colorées : Niveau=3% (BAF.I) Dégradation de surface - paroi manquante à 09 heures (Fin 9)

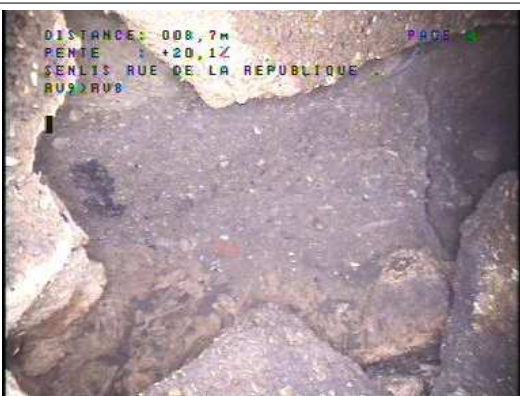
P(RV8 - RV9)I0013

Distance	Pente	Compteur
	8.7 ml	20.1 mm/m	00:07:24
(BDD.E) Niveau d'eau - troubles et colorées : Niveau=3% (BAF.I) Dégradation de surface - paroi manquante de 08 heures à 12 heures (Début 9) (BAP) Vide visible par le défaut

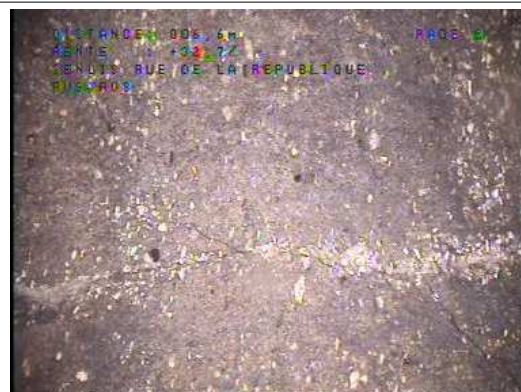
P(RV8_-RV9)I0007

Distance	Pente	Compteur
	6.6 ml	32.7 mm/m	00:04:41
(BDD.E) Niveau d'eau - troubles et colorées : Niveau=3% (BAB.B.D) Fissure - fissure fermée - hélicoïdale à 02 heures (Début 7)

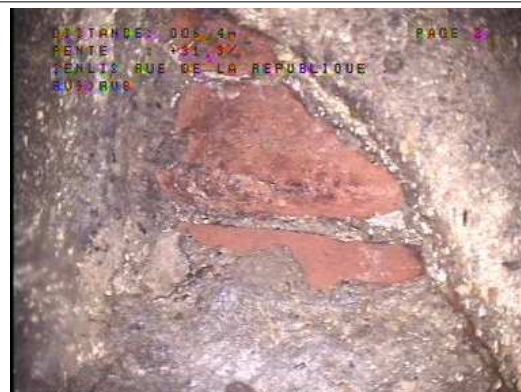
P(RV8_-RV9)I0005

Distance	Pente	Compteur
	6.4 ml	31.3 mm/m	00:03:52
(BDD.E) Niveau d'eau - troubles et colorées : Niveau=3% (BAF.I) Dégradation de surface - paroi manquante de 02 heures à 03 heures

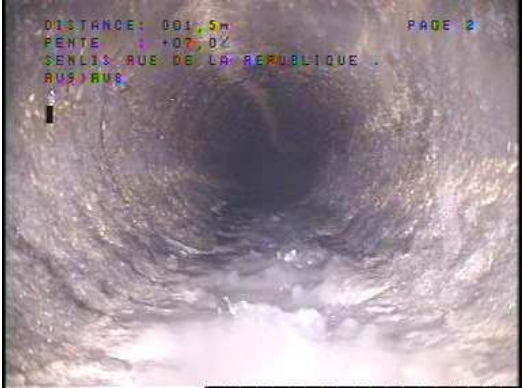
P(RV8_-RV9)I0003

Distance	Pente	Compteur
	1.5 ml	7.0 mm/m	00:02:11
(BDD.E) Niveau d'eau - troubles et colorées : Niveau=3% (BAF.I) Dégradation de surface - paroi manquante de 5 heures à 7 heures (Début 5) (BDG.Z) Perte de visibilité - Cause niveau d'eau de 5h a7 h (Début 6)

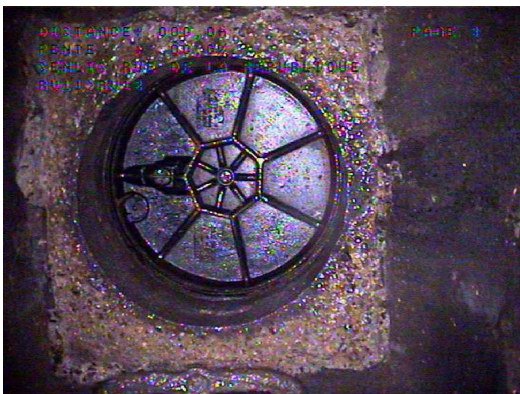
P(RV11_-_RV12)D0001

Distance	Pente	Compteur
	0.00 ml	0.0 mm/m	00:00:00
(BDD.E) Niveau d'eau - troubles et colorées : Niveau=3% (BCD.A) Type du noeud de départ - regard de visite 800X800 Référence du noeud = RV11 (BDG.Z) Perte de visibilité - Cause niveau d'eau de 5h a7h (Début 1)

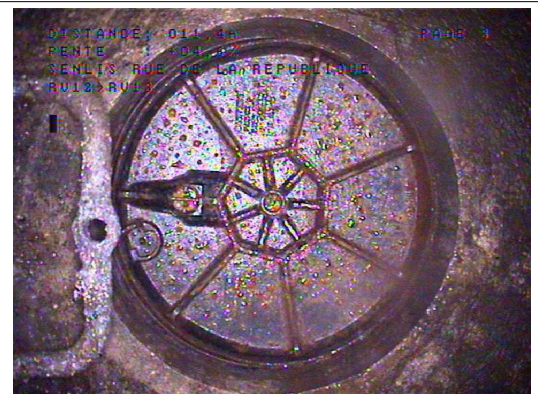
P(RV12 - RV13)D0006

Distance	Pente	Compteur
	11.40 ml	4.6 mm/m	00:03:10
(BDD.E) Niveau d'eau - troubles et colorées : Niveau=30% (BCE.A) Type du noeud d'arrivée - regard de visite Ø1000 Référence du noeud = RV13 (BDG.Z) Perte de visibilité - Cause niveau d'eau de 2h a 10h (Fin 1)
