INSPECTION TELEVISEE DES RESEAUX D'ASSAINISSEMENT

Client	: SEAO/VEOLIA EAU 1 RUE DU THERAIN 60000 BEAUVAIS
Chantier	: SENLIS RUE DE LA REPUBLIQUE Le 24/02/2015
Référence du dossier	: 150159
Dates de l'inspection	: 24/02/2015 - 03/03/2015
Distance totale inspectée	: 756.70 ml
Distance totale non inspectée	: 1.40 ml
Distance Totale	: 758.10 ml

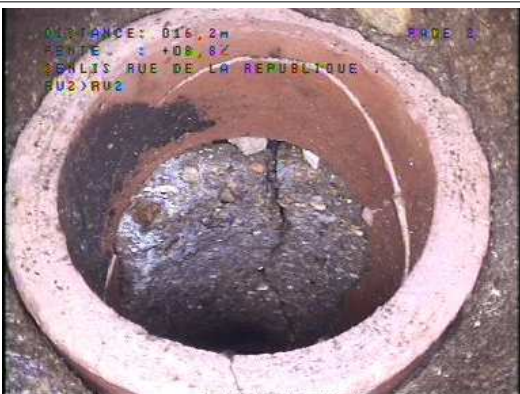
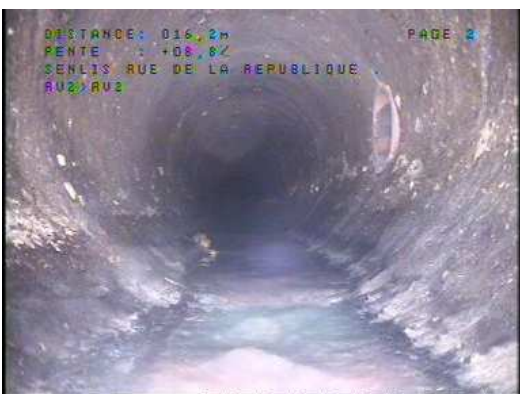
P(RV2_-RV1)D0002

Distance	Pente	Compteur
	16.2 ml	8.8 mm/m	00:02:16
(BDD.E) Niveau d'eau - troubles et colorées : Niveau=1% (BAH.D) Raccordement défectueux - conduite de raccordement endommagée à 02 heures

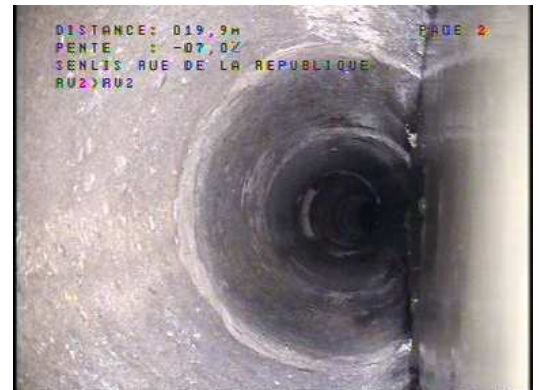
P(RV2_-RV1)D0005

(BDD.E) Niveau d'eau - troubles et colorées : Niveau=5%
(BAJ.A) Déplacement d'assemblage - déplacement longitudinal
(BAF.I) Dégradation de surface - paroi manquante à 10 heures
(BAP) Vide visible par le défaut

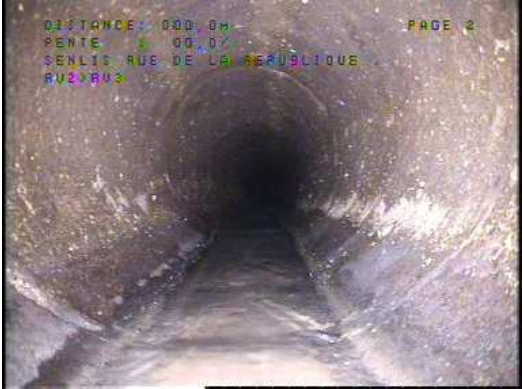
P(RV2_-RV3)D0002

Distance	Pente	Compteur
	0.0 ml	0.0 mm/m	00:00:00
(BDD.E) Niveau d'eau - troubles et colorées : Niveau=3% (BCD.A) Type du noeud de départ - regard de visite 800X800 Référence du noeud = RV2 (BDG.Z) Perte de visibilité - de 5h a 7h cause niveau d'eau trouble (Début 7)

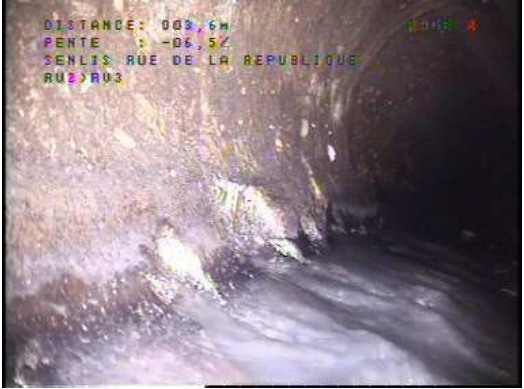
P(RV2_-RV3)D0004

Distance	Pente	Compteur
	3.6 ml	-6.5 mm/m	00:01:24
(BAF.I) Dégradation de surface - paroi manquante à 08 heures (Début 1)

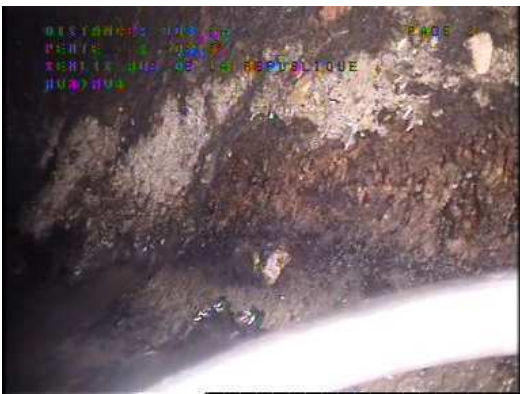
P(RV2_-RV3)D0006

Distance	Pente	Compteur
	3.6 ml	-6.5 mm/m	00:01:59
(BAF.I) Dégradation de surface - paroi manquante à 04 heures (Début 2)

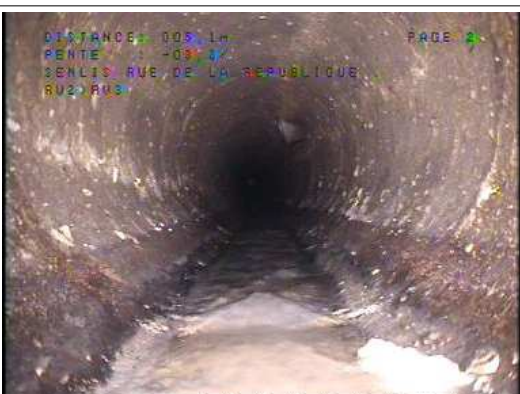
P(RV2_-RV3)D0007

Distance	Pente	Compteur
	5.1 ml	-3.2 mm/m	00:02:50
(BBC.C) Dépôts - dur ou compacté à 08 heures (Fin 1)			
(BBC.C) Dépôts - dur ou compacté à 04 heures (Fin 2)

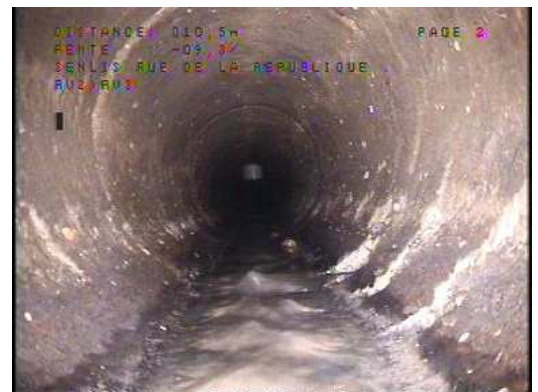
P(RV2_-RV3)D0011

(BAF.I) Dégradation de surface - paroi manquante à 05 heures

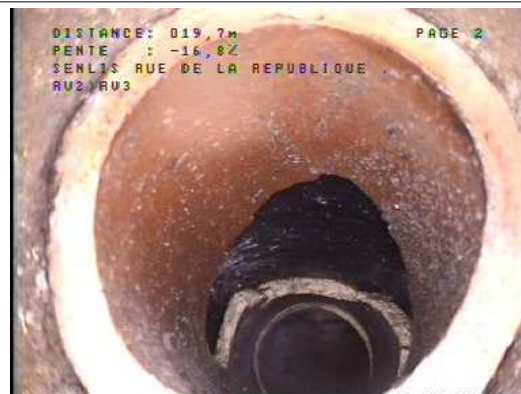
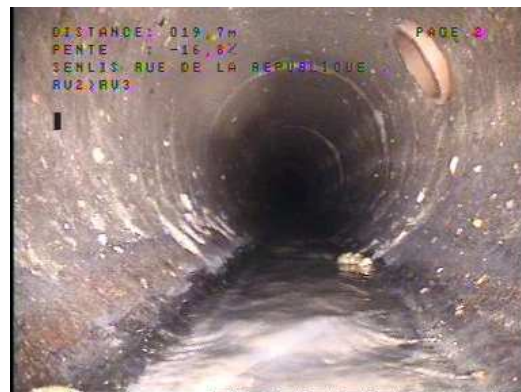
P(RV2_-RV3)D0018

Distance	Pente	Compteur
	19.7 ml	-16.8 mm/m	00:11:34
(BAH.D) Raccordement défectueux - conduite de raccordement endommagée à 02 heures

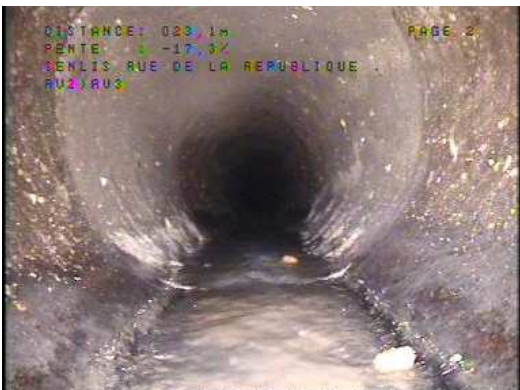
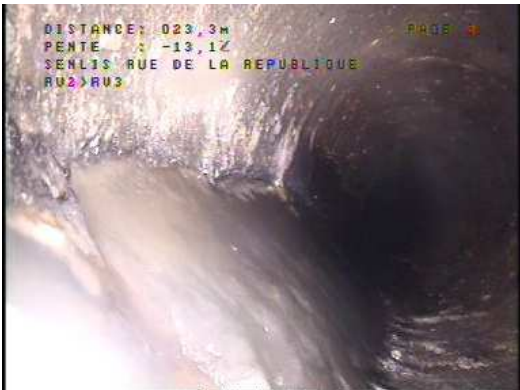
P(RV2_-RV3)D0020

Distance	Pente	Compteur
	23.1 ml	-17.3 mm/m	00:13:22
(BAF.I) Dégradation de surface - paroi manquante de 05 heures à 7 heures (Début 3)

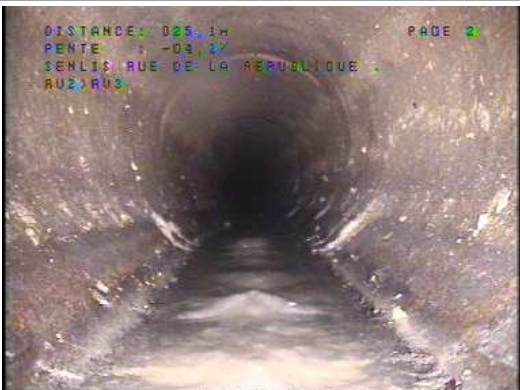
P(RV2_-RV3)D0022

Distance	Pente	Compteur
	25.1 ml	-4.2 mm/m	00:14:18
(BAF.I) Dégradation de surface - paroi manquante de 05 heures à 7 heures (Fin 3)

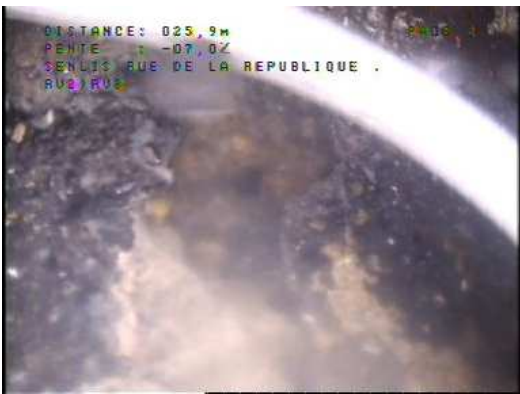
P(RV2_-RV3)D0024

Distance	Pente	Compteur
	25.9 ml	-7.0 mm/m	00:15:06
(BAF.I) Dégradation de surface - paroi manquante de 5 heures à 7 heures (Début 4)

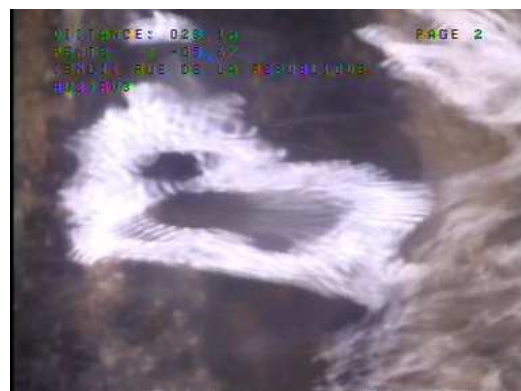
P(RV2_-RV3)D0027

Distance	Pente	Compteur
	28.1 ml	-5.6 mm/m	00:16:38
(BAF.I) Dégradation de surface - paroi manquante de 5 heures à 7 heures (Début 5)

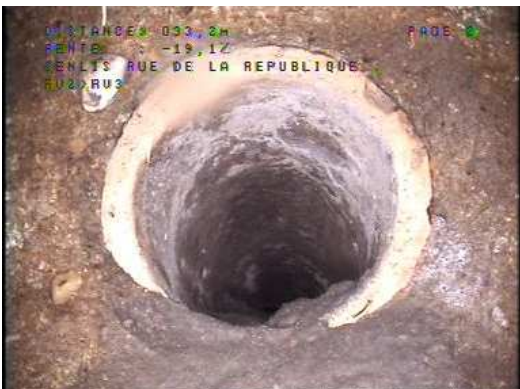
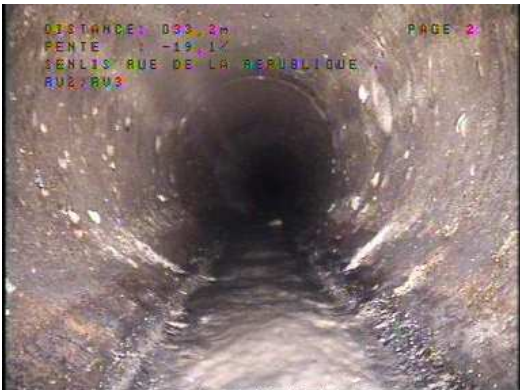
P(RV2_-RV3)D0029

Distance	Pente	Compteur
	33.2 ml	-19.1 mm/m	00:18:13
(BAH.E) Raccordement défectueux - conduite de raccordement obstruée à 02 heures

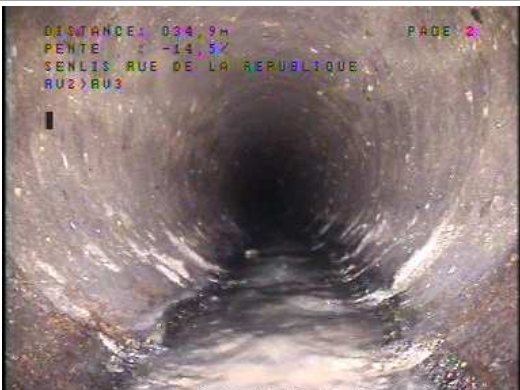
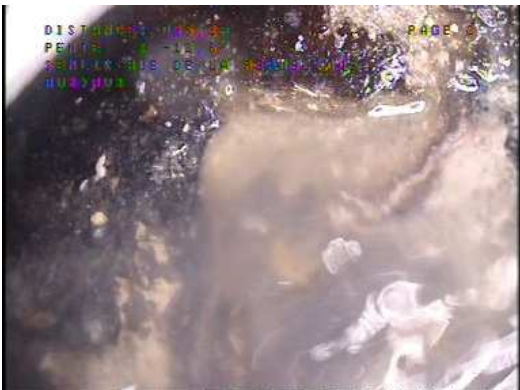
Distance	Pente	Compteur
	34.9 ml	-14.5 mm/m	00:19:02
(BAF.I) Dégradation de surface - paroi manquante de 5 heures à 7 heures (Début 6)

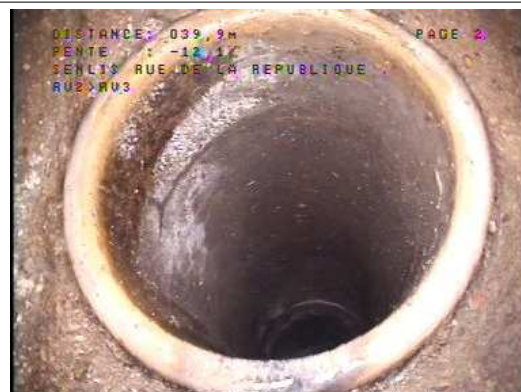
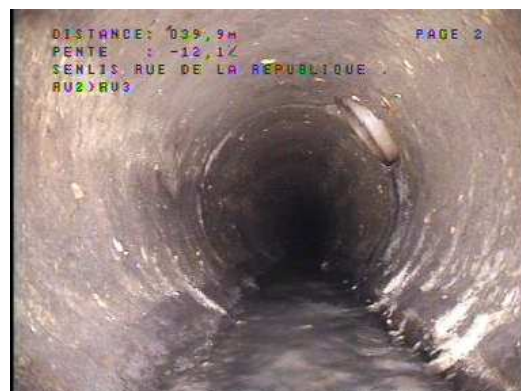
Distance	Pente	Compteur
	39.9 ml	-12.1 mm/m	00:21:09
(BCA.E.A) Raccordement du branchement - piquage direct - buriné - raccordement ouvert à 01 heure			
(BCA.Z.A) Raccordement du branchement - pénétrant - raccordement ouvert à 01 heure

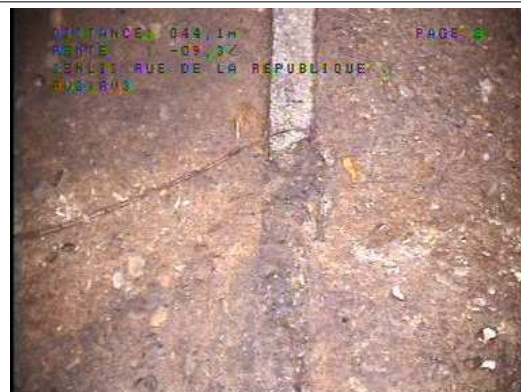
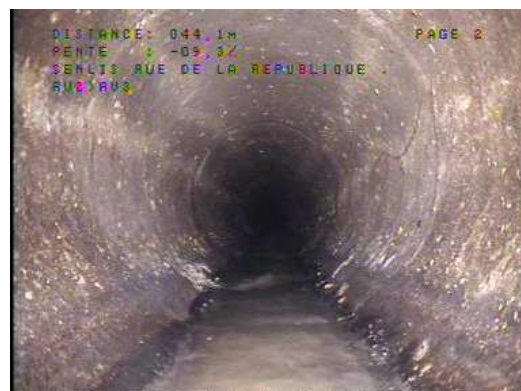
Distance	Pente	Compteur
	44.1 ml	-9.3 mm/m	00:22:25
(BBA.B) Racines - racicelles à 02 heures

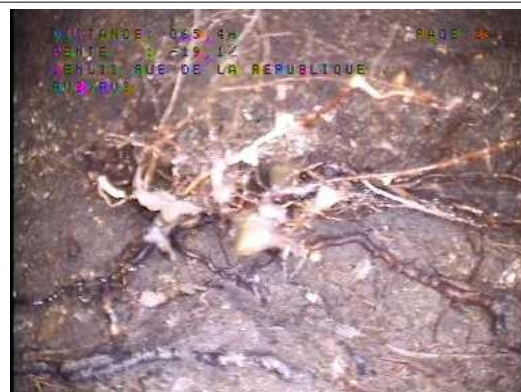
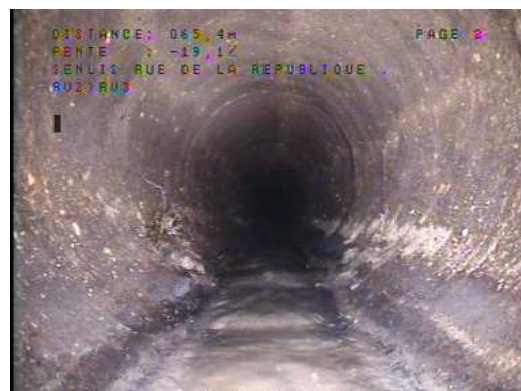
(BBA.B) Racines - racicelles à 09 heures

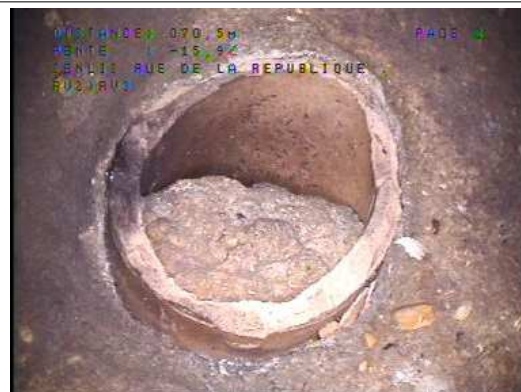
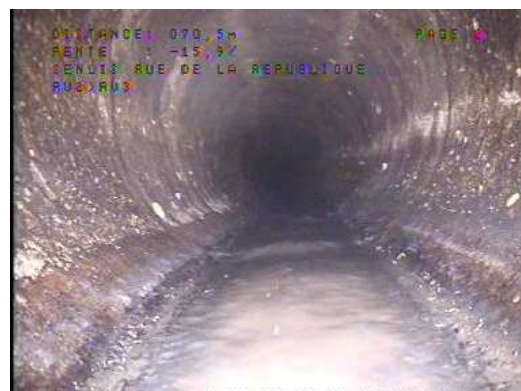
(BAH.E) Raccordement défectueux - conduite de raccordement obstruée à 11 heures

33.2	RV2→RV3	BAH.E	Raccordement défectueux - conduite de raccordement obstruée à 02 heures	
34.9	RV2→RV3	BAF.I	Dégradation de surface - paroi manquante de 5 heures à 7 heures (Début 6)

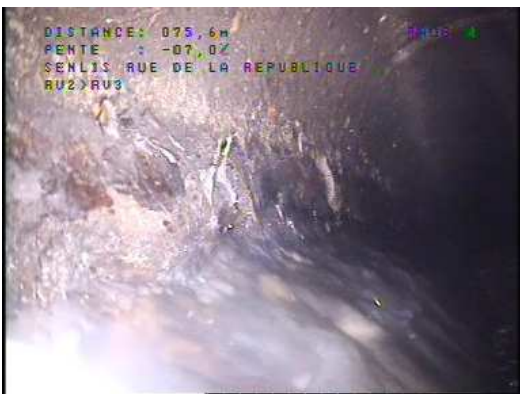
P(RV2_-RV3)D0042

Distance	Pente	Compteur
	75.3 ml	-14.0 mm/m	00:29:09
(BDD.E) Niveau d'eau - troubles et colorées : Niveau=3% (BDB) Suite dégradation de surface de 5 heures à 7 heures

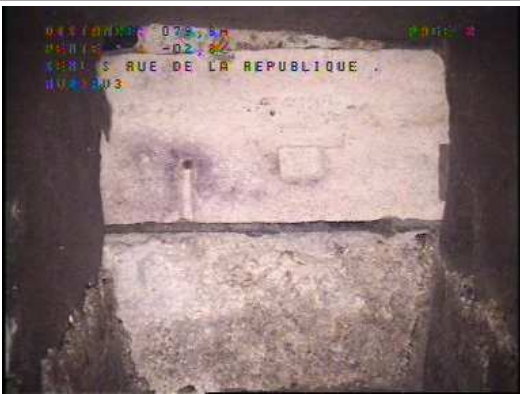
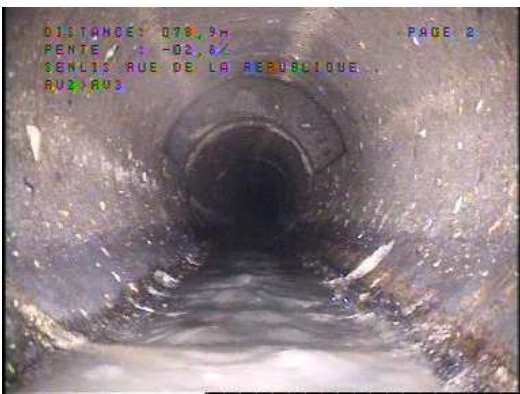
Distance	Pente	Compteur
	79.8 ml	-2.8 mm/m	00:30:37
(BDD.E) Niveau d'eau - troubles et colorées : Niveau=3% (BDB) Regard non visitable (BDB) Aucun raccordement visible

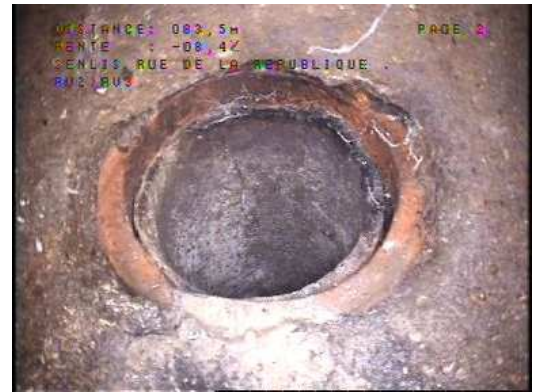
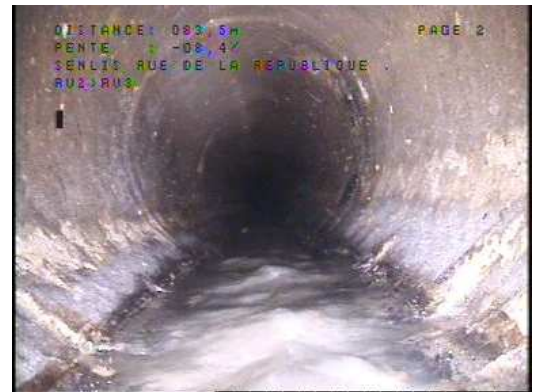
(BDD.E) Niveau d'eau - troubles et colorées : Niveau=3%
(BCA.E.A) Raccordement du branchement - piquage direct - buriné - raccordement ouvert à 01 heure

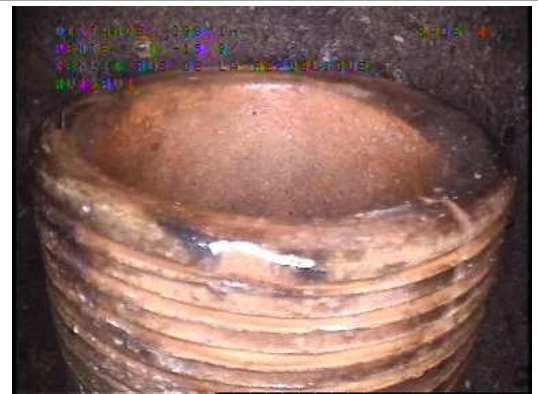
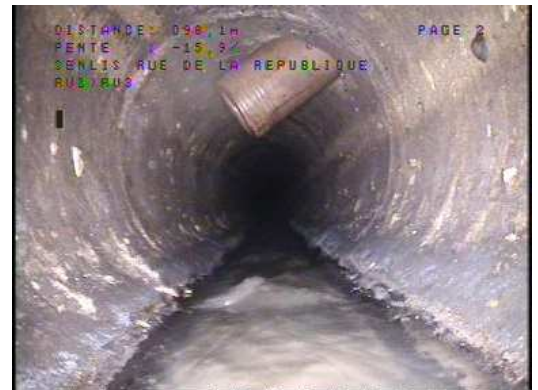
(BDD.E) Niveau d'eau - troubles et colorées : Niveau=3%
(BCA.E.A) Raccordement du branchement - piquage direct - buriné - raccordement ouvert à 12 heures
(BCA.Z.A) Raccordement du branchement - pénétrant - raccordement ouvert à 1 heure

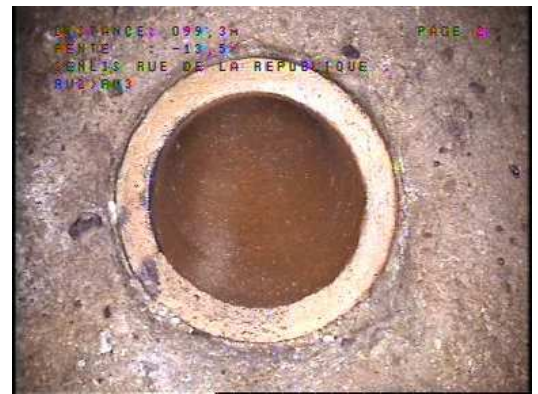
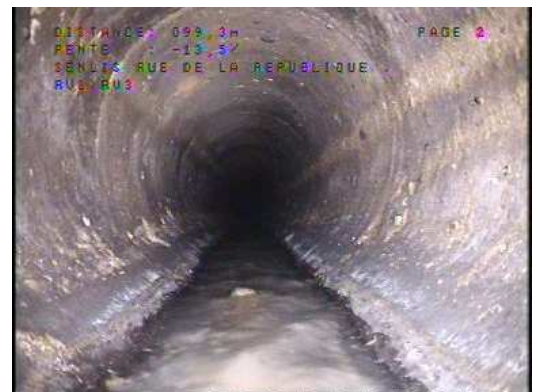
(BDD.E) Niveau d'eau - troubles et colorées : Niveau=3%
 (BCA.E.A) Raccordement du branchement - piquage direct - buriné - raccordement ouvert à 11 heures

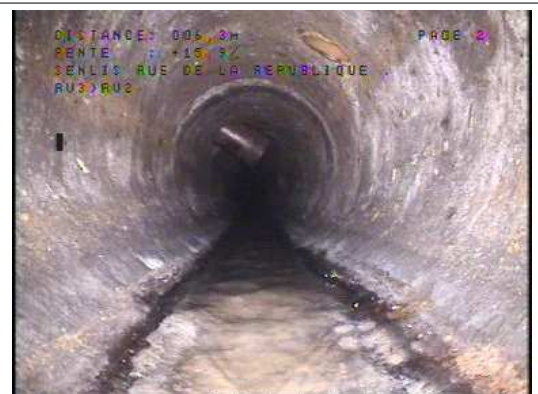
P(RV2 - RV3)I0006

(BDD.E) Niveau d'eau - troubles et colorées : Niveau=2%
 (BDC.Z.C) Inspection terminée avant le noeud d'arrivée - Liaison faite - l'inspection de la conduite totale est terminée

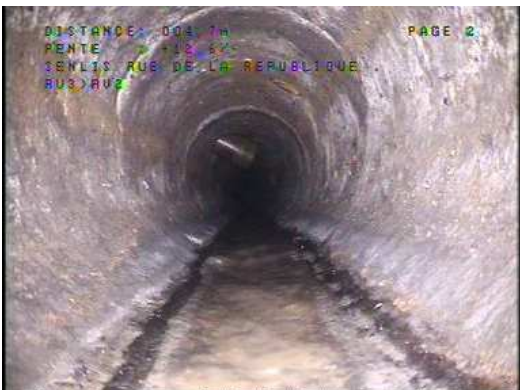
P(RV2 - RV3)I0005

Distance	Pente	Compteur
	4.7 ml	12.6 mm/m	00:01:48
(BDD.E) Niveau d'eau - troubles et colorées : Niveau=2% (BAF.I) Dégradation de surface - paroi manquante de 5 heures à 7 heures (Fin 8)

4.7 [101.00*]	RV3→RV2	BAF.I	Dégradation de surface - paroi manquante de 5 heures à 7 heures (Fin 8)	
2.1 [103.60*]	RV3→RV2	BAF.I	Dégradation de surface - paroi manquante de 5 heures à 7 heures (Début 8)

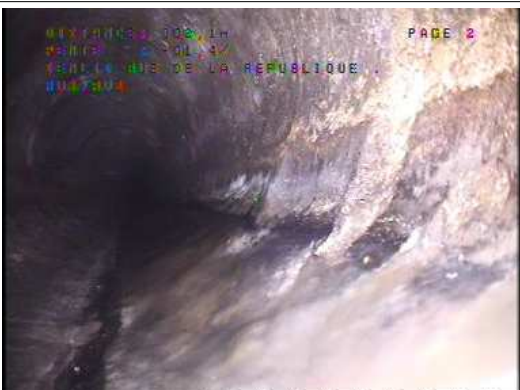
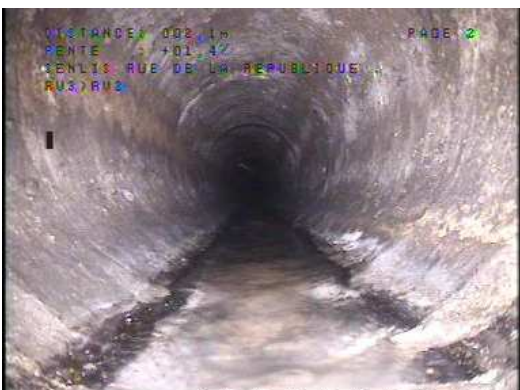
Distance	Pente	Compteur
	2.1 ml	1.4 mm/m	00:01:06
(BDD.E) Niveau d'eau - troubles et colorées : Niveau=2% (BAF.I) Dégradation de surface - paroi manquante de 5 heures à 7 heures (Début 8)

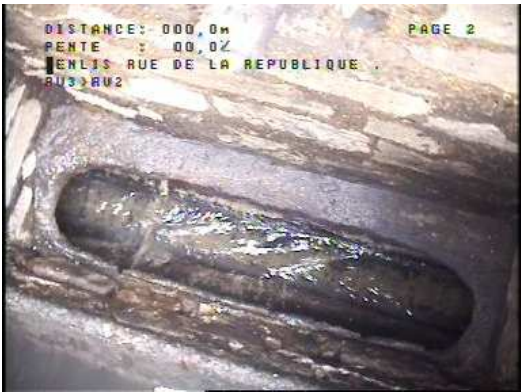
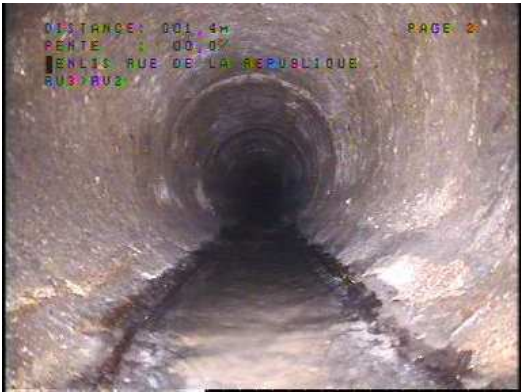
Distance	Pente	Compteur
	0.0 ml	0.0 mm/m	00:38:15
<p>(BDD.E) Niveau d'eau - troubles et colorées : Niveau=2% (BCD.A) Type du noeud de départ - regard de visite 600X1000 Référence du noeud = RV3 (BCA.E.A) Raccordement du branchement - piquage direct - buriné - raccordement ouvert à 9 heures</p>

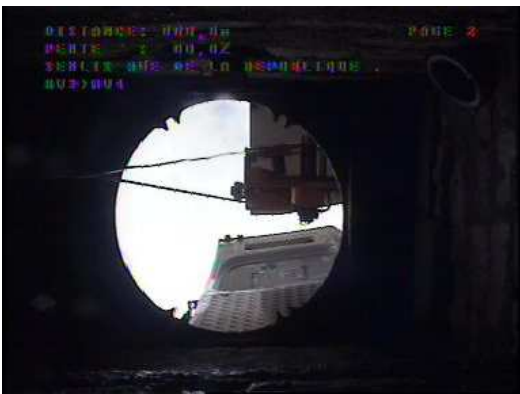
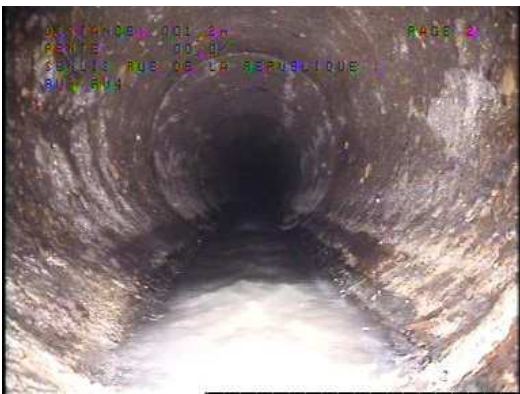
Distance	Pente	Compteur
	0.0 ml	0.0 mm/m	00:00:00
<p>(BDD.E) Niveau d'eau - troubles et colorées : Niveau=2% (BCD.A) Type du noeud de départ - regard de visite 600X1000 Référence du noeud = RV3</p>

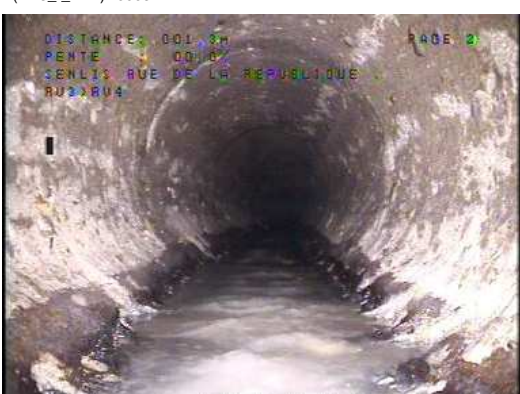
P(RV3_-RV4)D0004

Distance	Pente	Compteur
	1.3 ml	0.0 mm/m	00:00:30
<p>(BDD.E) Niveau d'eau - troubles et colorées : Niveau=2% (BAF.I) Dégradation de surface - paroi manquante de 5 heures à 7 heures (Début 1)</p>

1.30 ml (BAF.I) Dégradation de surface - paroi manquante de 5 heures à 7 heures (Début 1)

0.0	RV3→RV4	BCD.A	Type du noeud de départ - regard de visite : Référence du noeud=RV3
1.3	RV3→RV4	BAF.I	Dégradation de surface - paroi manquante de 5 heures à 7 heures (Début 1)

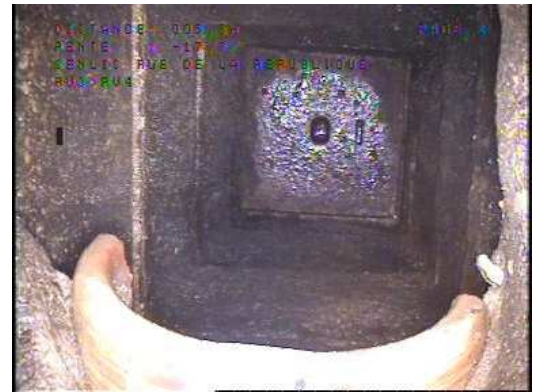
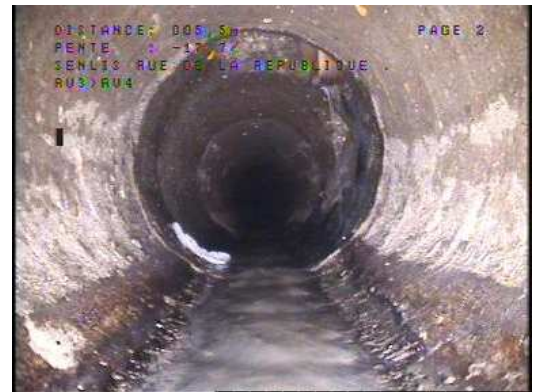
Distance	Pente	Compteur
	5.5 ml	-17.7 mm/m	00:01:22
(BDD.E) Niveau d'eau - troubles et colorées : Niveau=2% (BDB) Regard non visitable (BCA.E.A) Raccordement du branchement - piquage direct - buriné - raccordement ouvert à 3 heures (BCA.Z.A) Raccordement du branchement - pénétrant - raccordement ouvert à 3 heures

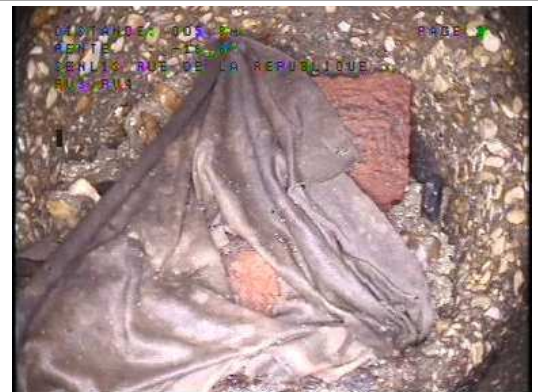
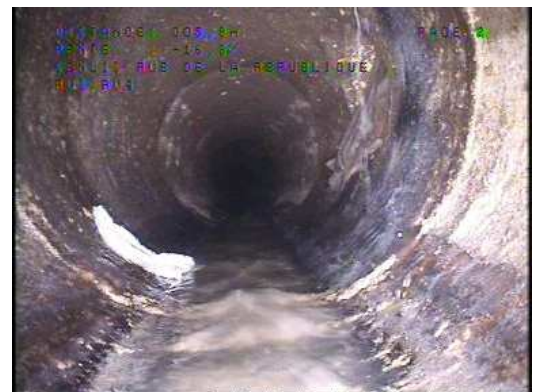
Distance	Pente	Compteur
	5.8 ml	-16.8 mm/m	00:02:24
(BDD.E) Niveau d'eau - troubles et colorées : Niveau=2% (BCA.E.B) Raccordement du branchement - piquage direct - buriné - raccordement fermé à 02 heures

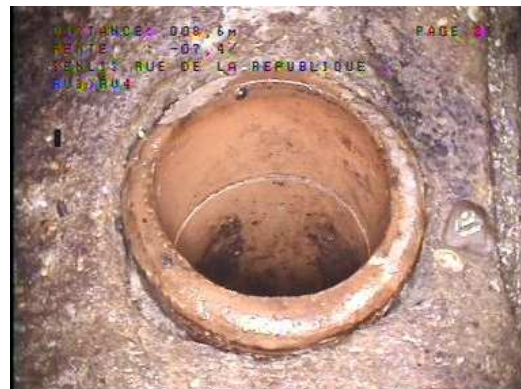
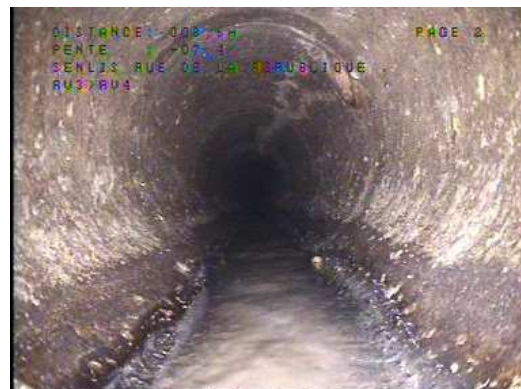
(BAH.D) Raccordement défectueux - conduite de raccordement endommagée à 01 heure

(BDB) Fissure dans raccordement

8.60 ml (BDB) Fissure dans raccordement

8.6	RV3→RV4	BDB	Fissure dans raccordement
18.5	RV3→RV4	BCA.E.A	Raccordement du branchement - piquage direct - buriné - raccordement ouvert à 01 heure
18.5	RV3→RV4	BCA.Z.A	Raccordement du branchement - pénétrant - raccordement ouvert à 01 heure

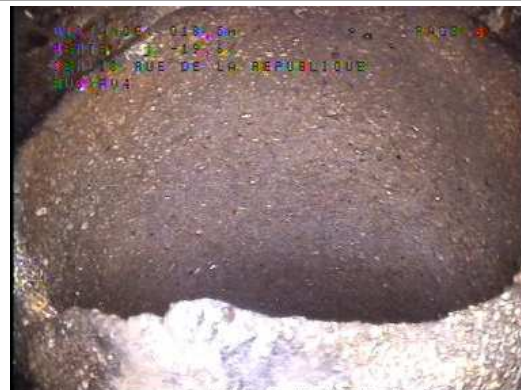
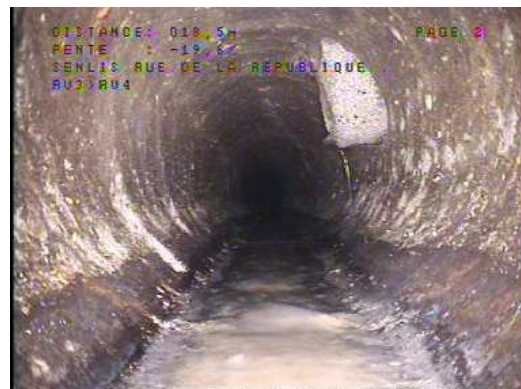
(BCA.E.A) Raccordement du branchement - piquage direct - buriné - raccordement ouvert à 01 heure

(BCA.Z.A) Raccordement du branchement - pénétrant - raccordement ouvert à 01 heure

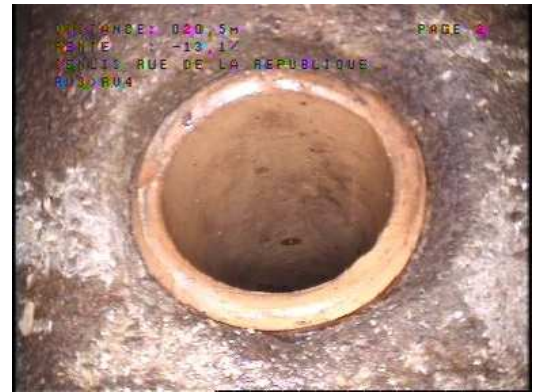
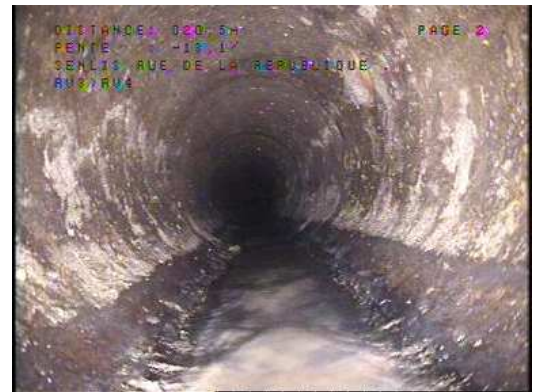
(BDD.E) Niveau d'eau - troubles et colorées : Niveau=2%
(BCA.E.A) Raccordement du branchement - piquage direct - buriné - raccordement ouvert à 02 heures

20.5	RV3→RV4	BCA.E.A	Raccordement du branchement - piquage direct - buriné - raccordement ouvert à 02 heures
20.9	RV3→RV4	BDB	Suite dégradation de surface de 5 heures à 7 heures

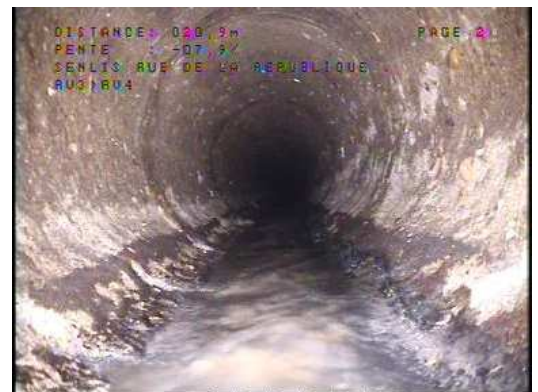
P(RV3_-RV4)D0016

(BDD.E) Niveau d'eau - troubles et colorées : Niveau=2%
(BDB) Suite dégradation de surface de 5 heures à 7 heures

20.90 ml (BDB) Suite dégradation de surface de 5 heures à 7 heures

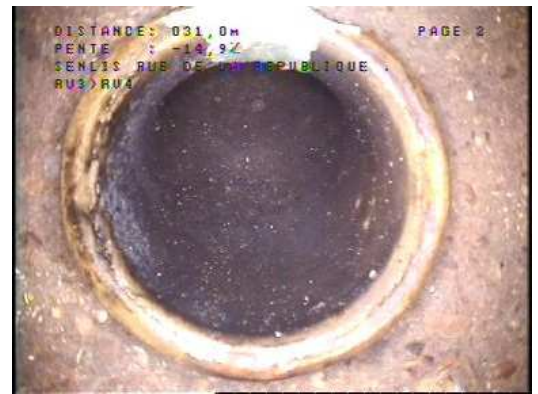
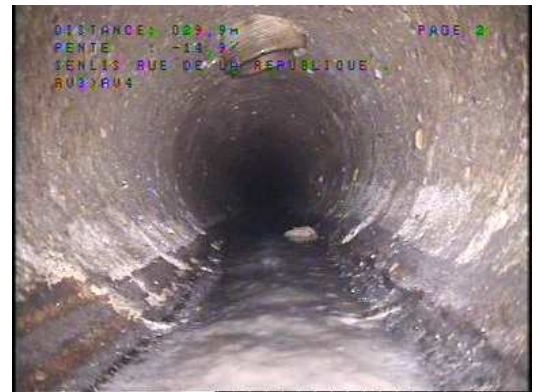
P(RV3 - RV4)D0017

(BCA.E.A) Raccordement du branchement - piquage direct - buriné - raccordement ouvert à 12 heures

(BCA.Z.A) Raccordement du branchement - pénétrant - raccordement ouvert à 12 heures

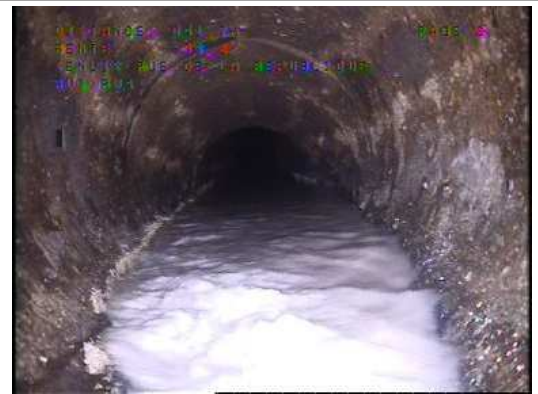
P(RV3 - RV4)D0019

(BDD.E) Niveau d'eau - troubles et colorées : Niveau=20%

(BCC..B) Courbure du collecteur - vers le bas

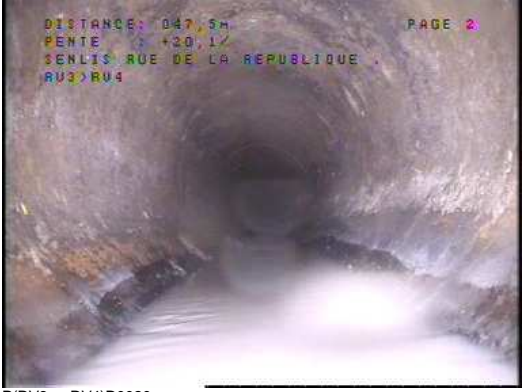
P(RV3 - RV4)D0020

Distance	Pente	Compteur
	47.5 ml	20.1 mm/m	00:12:54
<p>(BDD.E) Niveau d'eau - troubles et colorées : Niveau=20% (BCC..B) Courbure du collecteur - vers le bas (BDG.A) Perte de visibilité - la caméra est sous l'eau (Fin 3)</p>

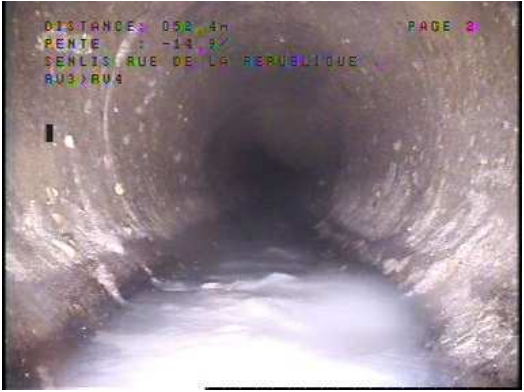
P(RV3_-_RV4)D0023

Distance	Pente	Compteur
	52.4 ml	-14.9 mm/m	00:14:25
<p>(BDD.E) Niveau d'eau - troubles et colorées : Niveau=20% (BDB) Suite dégradation de surface de 5 heures à 7 heures</p>

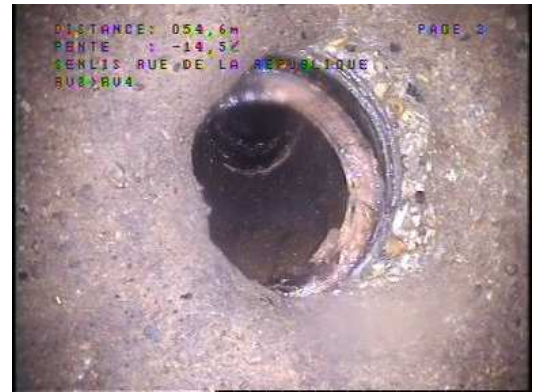
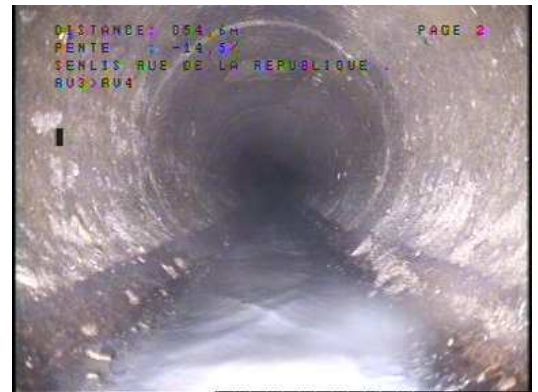
P(RV3 - RV4)D0024

(BDD.E) Niveau d'eau - troubles et colorées : Niveau=20%

(BAH.A) Raccordement défectueux - position du raccordement incorrecte à 12 heures

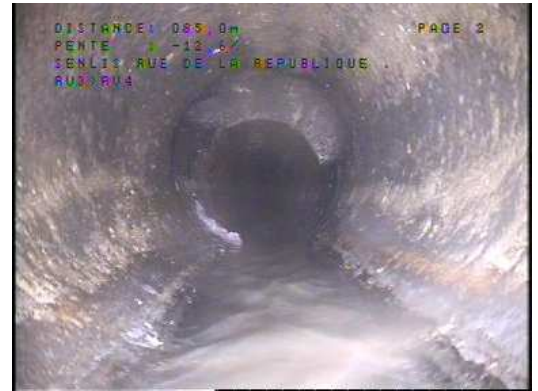
P(RV3 - RV4)D0026

(BDD.E) Niveau d'eau - troubles et colorées : Niveau=20%

(BDB) Arrivée au regard

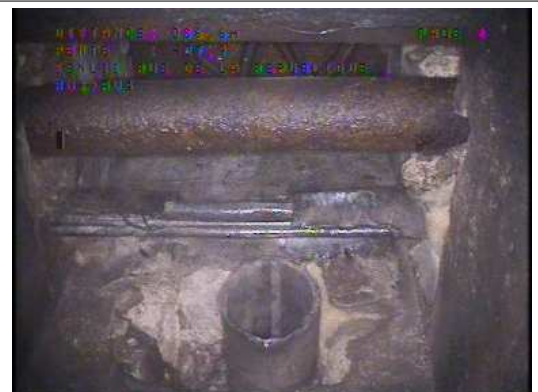
P(RV3 - RV4)D0027

Référence du noeud = RV4

(BCA.E.A) Raccordement du branchement - piquage direct - buriné - raccordement ouvert à 3 heures

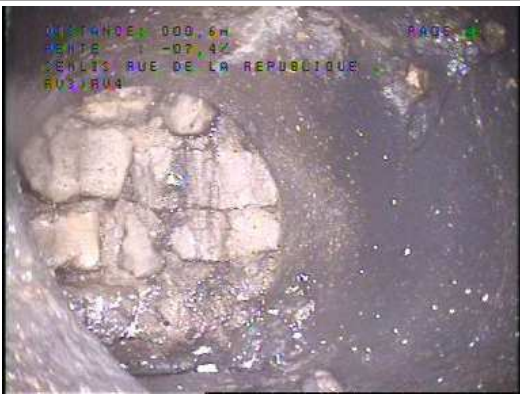
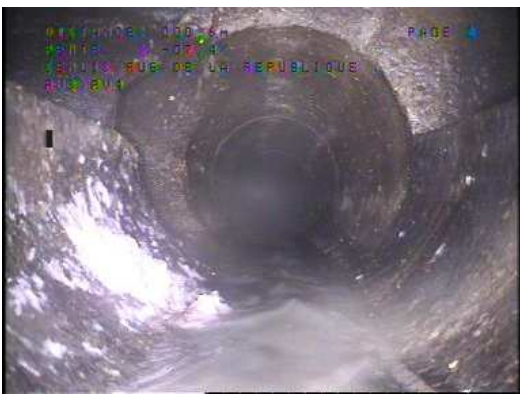
P(RV4_-RV5)D0003

Distance	Pente	Compteur
	0.6 ml	-7.4 mm/m	00:00:28
<p>(BDD.E) Niveau d'eau - troubles et colorées : Niveau=20% (BCA.E.B) Raccordement du branchement - piquage direct - buriné - raccordement fermé à 09 heures</p>

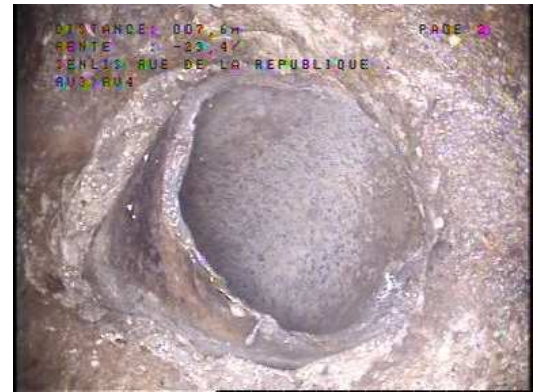
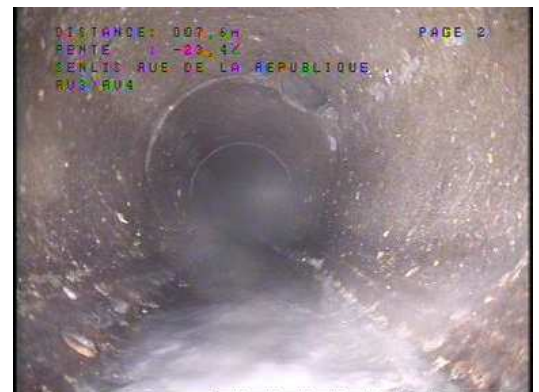
(BDD.E) Niveau d'eau - troubles et colorées : Niveau=20%
(BCA.E.A) Raccordement du branchement - piquage direct - buriné - raccordement ouvert à 01 heure

(BCA.Z.A) Raccordement du branchement - pénétrant - raccordement ouvert à 01 heure

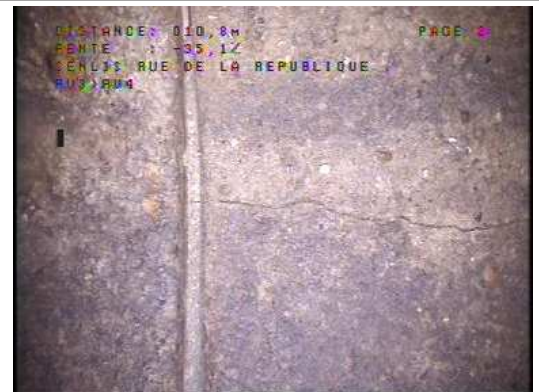
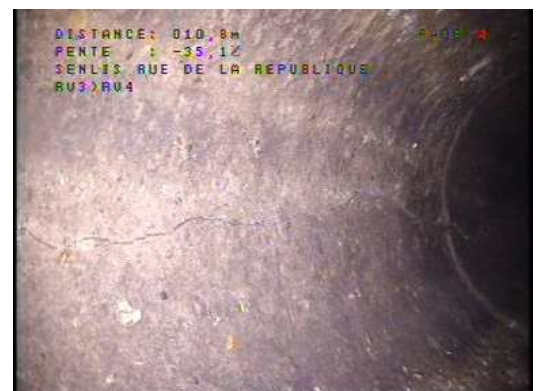
Distance	Pente	Compteur
	10.8 ml	-35.1 mm/m	00:02:56

(BDD.E) Niveau d'eau - troubles et colorées : Niveau=2%
(BAB.C.A) Fissure - fissure ouverte - longitudinale à 01 heure (Début 1)

10.8	RV4 → RV5	BAB.C.A	Fissure - fissure ouverte - longitudinale à 01 heure (Début 1)	
12.8	RV4 → RV5	BDC.Z	Inspection terminée avant le noeud d'arrivée - En bout de cable reprise en sens inverse

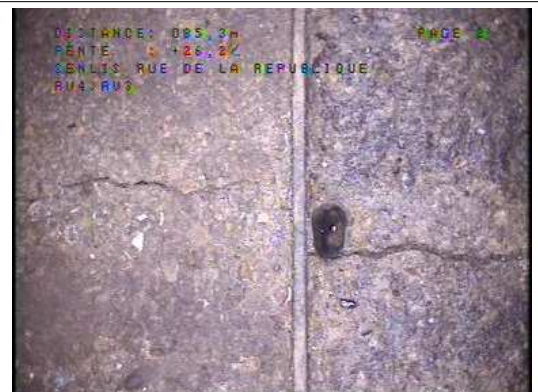
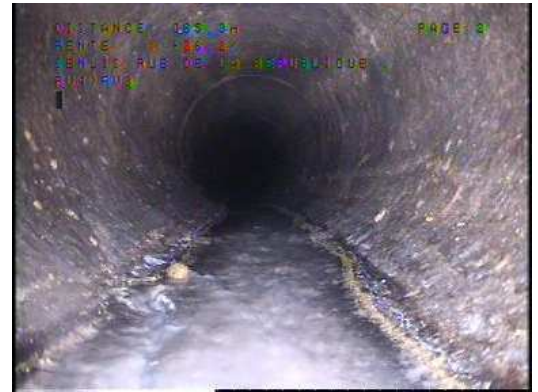
P(RV4 - RV5)I0026

Distance	Pente	Compteur
	85.3 ml	26.2 mm/m	00:00:00
(BDD.E) Niveau d'eau - troubles et colorées : Niveau=2% (BDC.Z.C) Inspection terminée avant le noeud d'arrivée - Liaison faite - l'inspection de la conduite totale est terminée

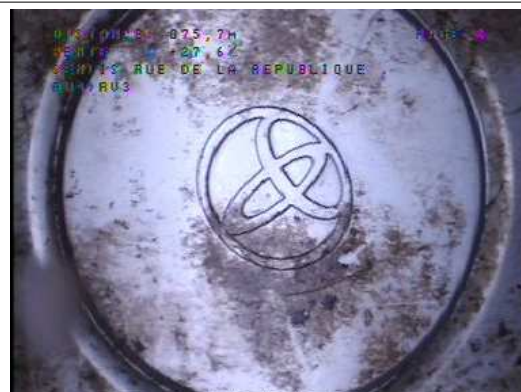
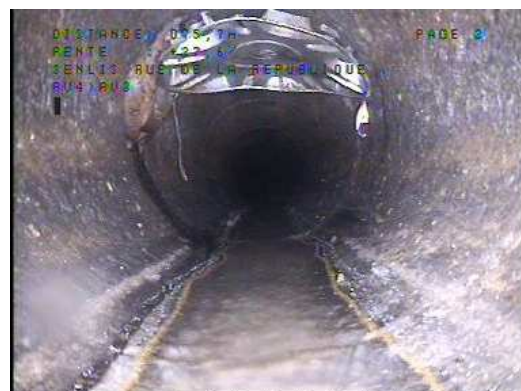
P(RV4_-RV5)I0022

Distance	Pente	Compteur
	75.7 ml	27.6 mm/m	00:17:07
(BDD.E) Niveau d'eau - troubles et colorées : Niveau=2% (BBE.E) Autres obstacles - obstacle coincé dans l'assemblage de 11 heures à 01 heure

76.0 [22.10*]	RV5 → RV4	BAF.I	Dégradation de surface - paroi manquante de 5 heures à 7 heures (Fin 2)	
75.7 [22.40*]	RV5 → RV4	BBE.E	Autres obstacles - obstacle coincé dans l'assemblage de 11 heures à 01 heure

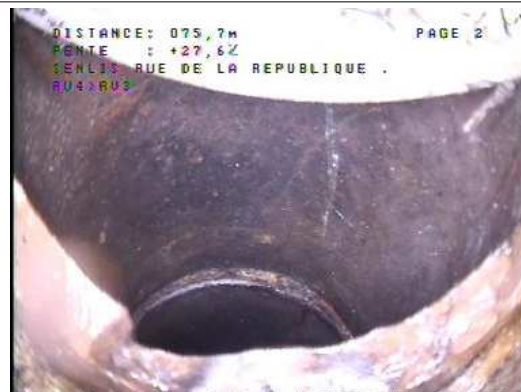
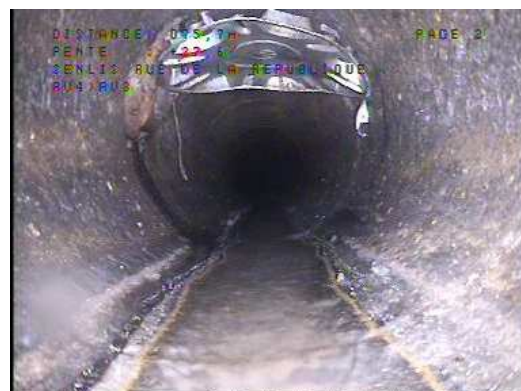
P(RV4_-RV5)I0021

Distance	Pente	Compteur
	75.7 ml	27.6 mm/m	00:16:51
(BDD.E) Niveau d'eau - troubles et colorées : Niveau=2% (BCA.E.A) Raccordement du branchement - piquage direct - buriné - raccordement ouvert à 10 heures

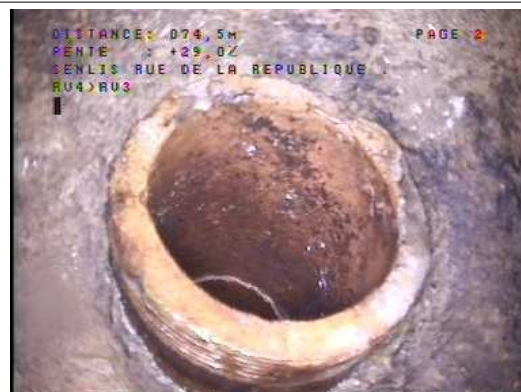
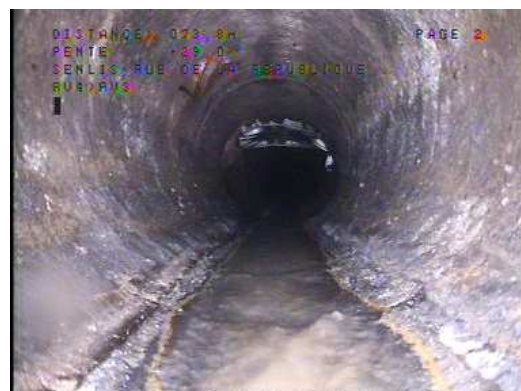
P(RV4_-RV5)I0019

Distance	Pente	Compteur
	74.5 ml	29.0 mm/m	00:16:02
(BDD.E) Niveau d'eau - troubles et colorées : Niveau=2% (BCA.E.A) Raccordement du branchement - piquage direct - buriné - raccordement ouvert à 11 heures

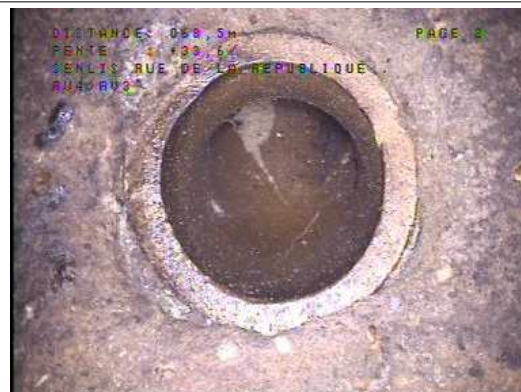
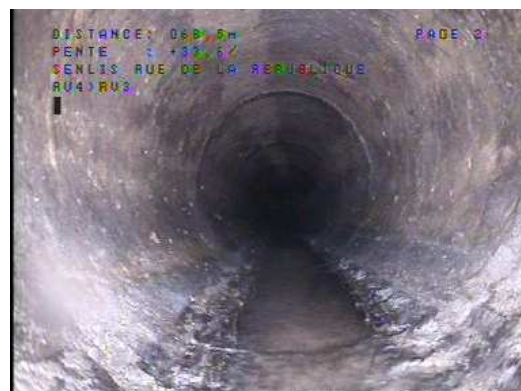
P(RV4_-RV5)I0017

Distance	Pente	Compteur
	68.5 ml	33.6 mm/m	00:14:38
(BDD.E) Niveau d'eau - troubles et colorées : Niveau=2% (BCA.E.A) Raccordement du branchement - piquage direct - buriné - raccordement ouvert à 01 heure

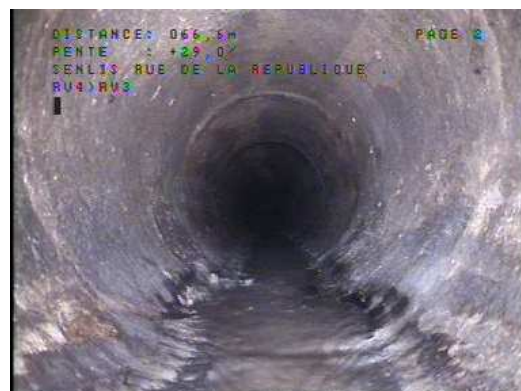
P(RV4_-RV5)I0015

Distance	Pente	Compteur
	66.6 ml	29.0 mm/m	00:13:39
(BDD.E) Niveau d'eau - troubles et colorées : Niveau=2% (BAF.I) Dégradation de surface - paroi manquante de 5 heures à 7 heures (Début 2)

68.5 [29.60*]	RV5 → RV4	BCA.E.A	Raccordement du branchement - piquage direct - buriné - raccordement ouvert à 01 heure	
66.6 [31.50*]	RV5 → RV4	BAF.I	Dégradation de surface - paroi manquante de 5 heures à 7 heures (Début 2)

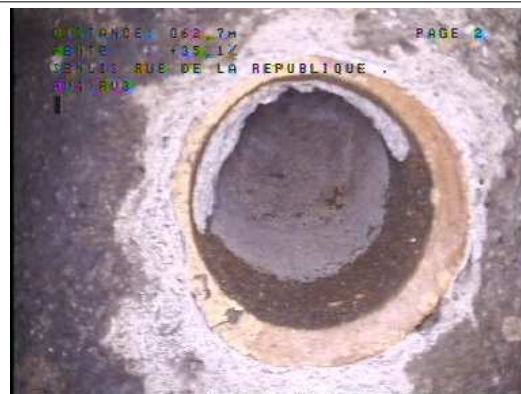
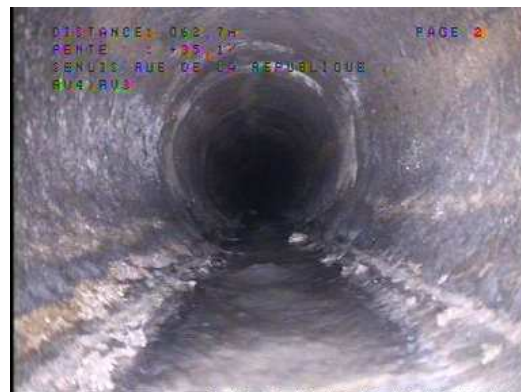
P(RV4_-RV5)I0012

Distance	Pente	Compteur
	62.7 ml	35.1 mm/m	00:12:51
(BDD.E) Niveau d'eau - troubles et colorées : Niveau=2% (BCA.E.A) Raccordement du branchement - piquage direct - buriné - raccordement ouvert à 01 heure

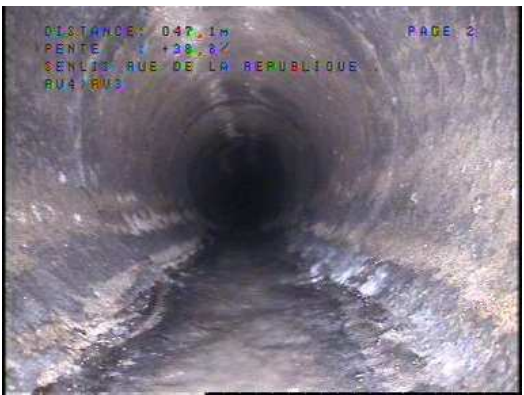
P(RV4 - RV5)I0011

Distance	Pente	Compteur
	47.1 ml	38.8 mm/m	00:10:57
(BDD.E) Niveau d'eau - troubles et colorées : Niveau=2% (BDA) Photographie générale

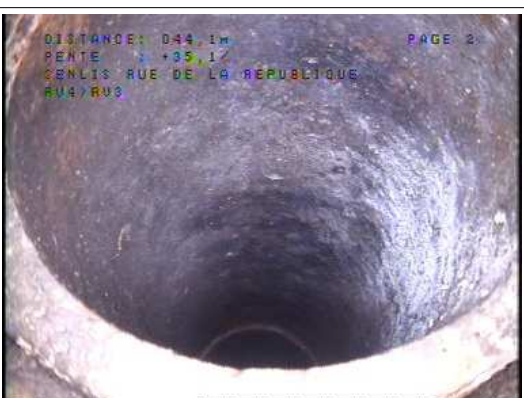
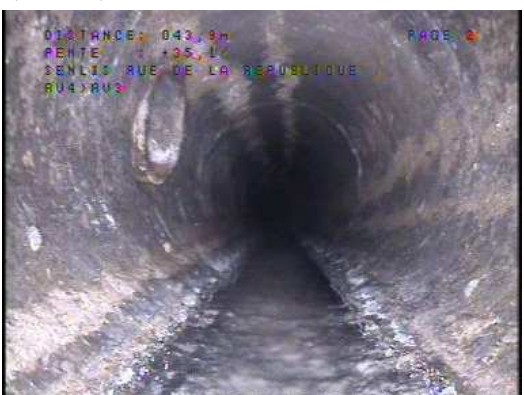
P(RV4 - RV5)I0009

Distance	Pente	Compteur
	44.1 ml	35.1 mm/m	00:10:14
(BDD.E) Niveau d'eau - troubles et colorées : Niveau=2% (BCA.E.A) Raccordement du branchement - piquage direct - buriné - raccordement ouvert à 10 heures (BCA.Z.A) Raccordement du branchement - pénétrant - raccordement ouvert à 10 heures

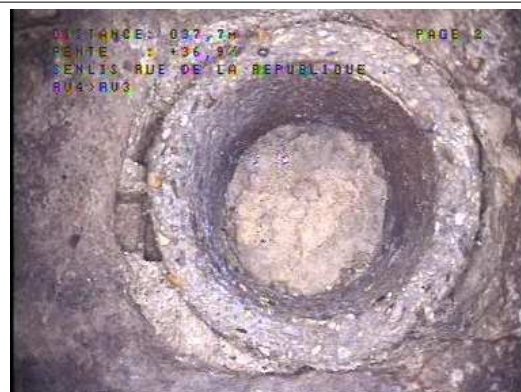
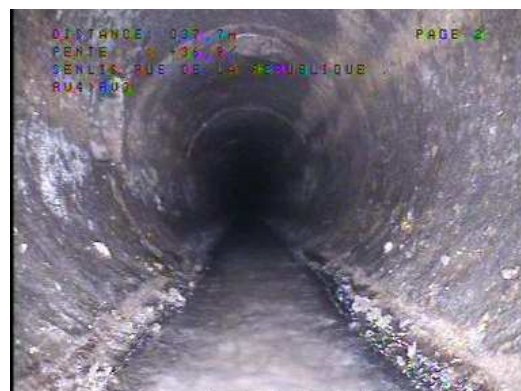
P(RV4_-RV5)I0007

Distance	Pente	Compteur
	37.7 ml	36.9 mm/m	00:09:26
(BDD.E) Niveau d'eau - troubles et colorées : Niveau=2% (BCA.E.B) Raccordement du branchement - piquage direct - buriné - raccordement fermé à 12 heures

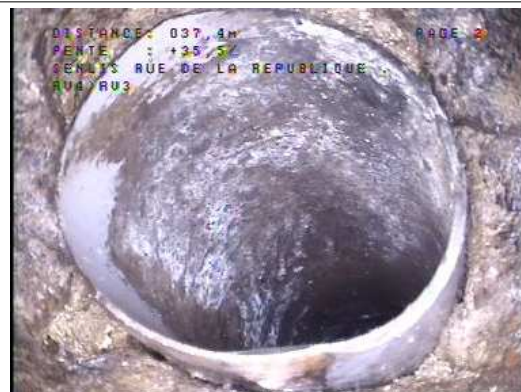
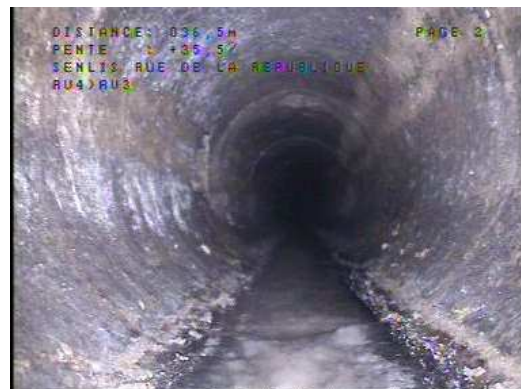
P(RV4_-RV5)I0005

Distance	Pente	Compteur
	37.4 ml	35.5 mm/m	00:08:45
(BDD.E) Niveau d'eau - troubles et colorées : Niveau=2% (BCA.E.A) Raccordement du branchement - piquage direct - buriné - raccordement ouvert à 10 heures

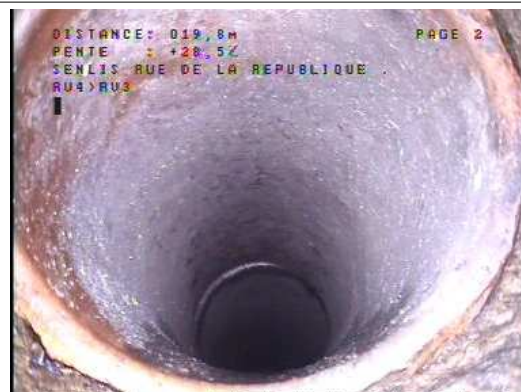
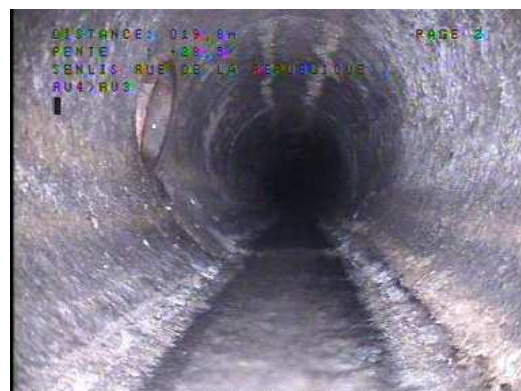
P(RV4_-RV5)I0003

Distance	Pente	Compteur
	19.8 ml	28.5 mm/m	00:04:28
<p>(BDD.E) Niveau d'eau - troubles et colorées : Niveau=2% (BCA.E.A) Raccordement du branchement - piquage direct - buriné - raccordement ouvert à 10 heures</p>

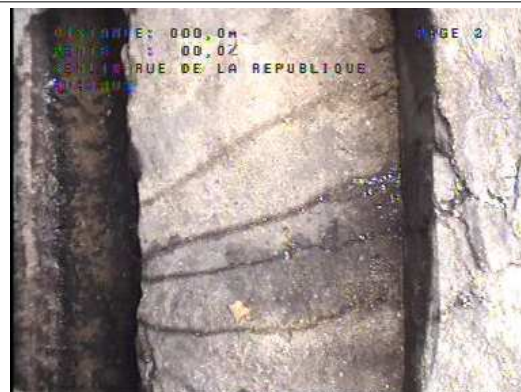
P(RV4_-RV5)I0001

Distance	Pente	Compteur
	0.0 ml	0.0 mm/m	00:00:00
<p>(BDD.E) Niveau d'eau - troubles et colorées : Niveau=2% (BCD.E) Type du noeud de départ - déversoir 1000X700 Référence du noeud = RV5</p>
