INSPECTION TELEVISEE DES RESEAUX D'ASSAINISSEMENT

Client	: SEAO/VEOLIA EAU 1 RUE DU THERAIN 60000 BEAUVAIS
Chantier	: SENLIS RUE DE LA REPUBLIQUE Le 24/02/2015
Référence du dossier	: 150159
Dates de l'inspection	: 24/02/2015 - 03/03/2015
Distance totale inspectée	: 756.70 ml
Distance totale non inspectée	: 1.40 ml
Distance Totale	: 758.10 ml

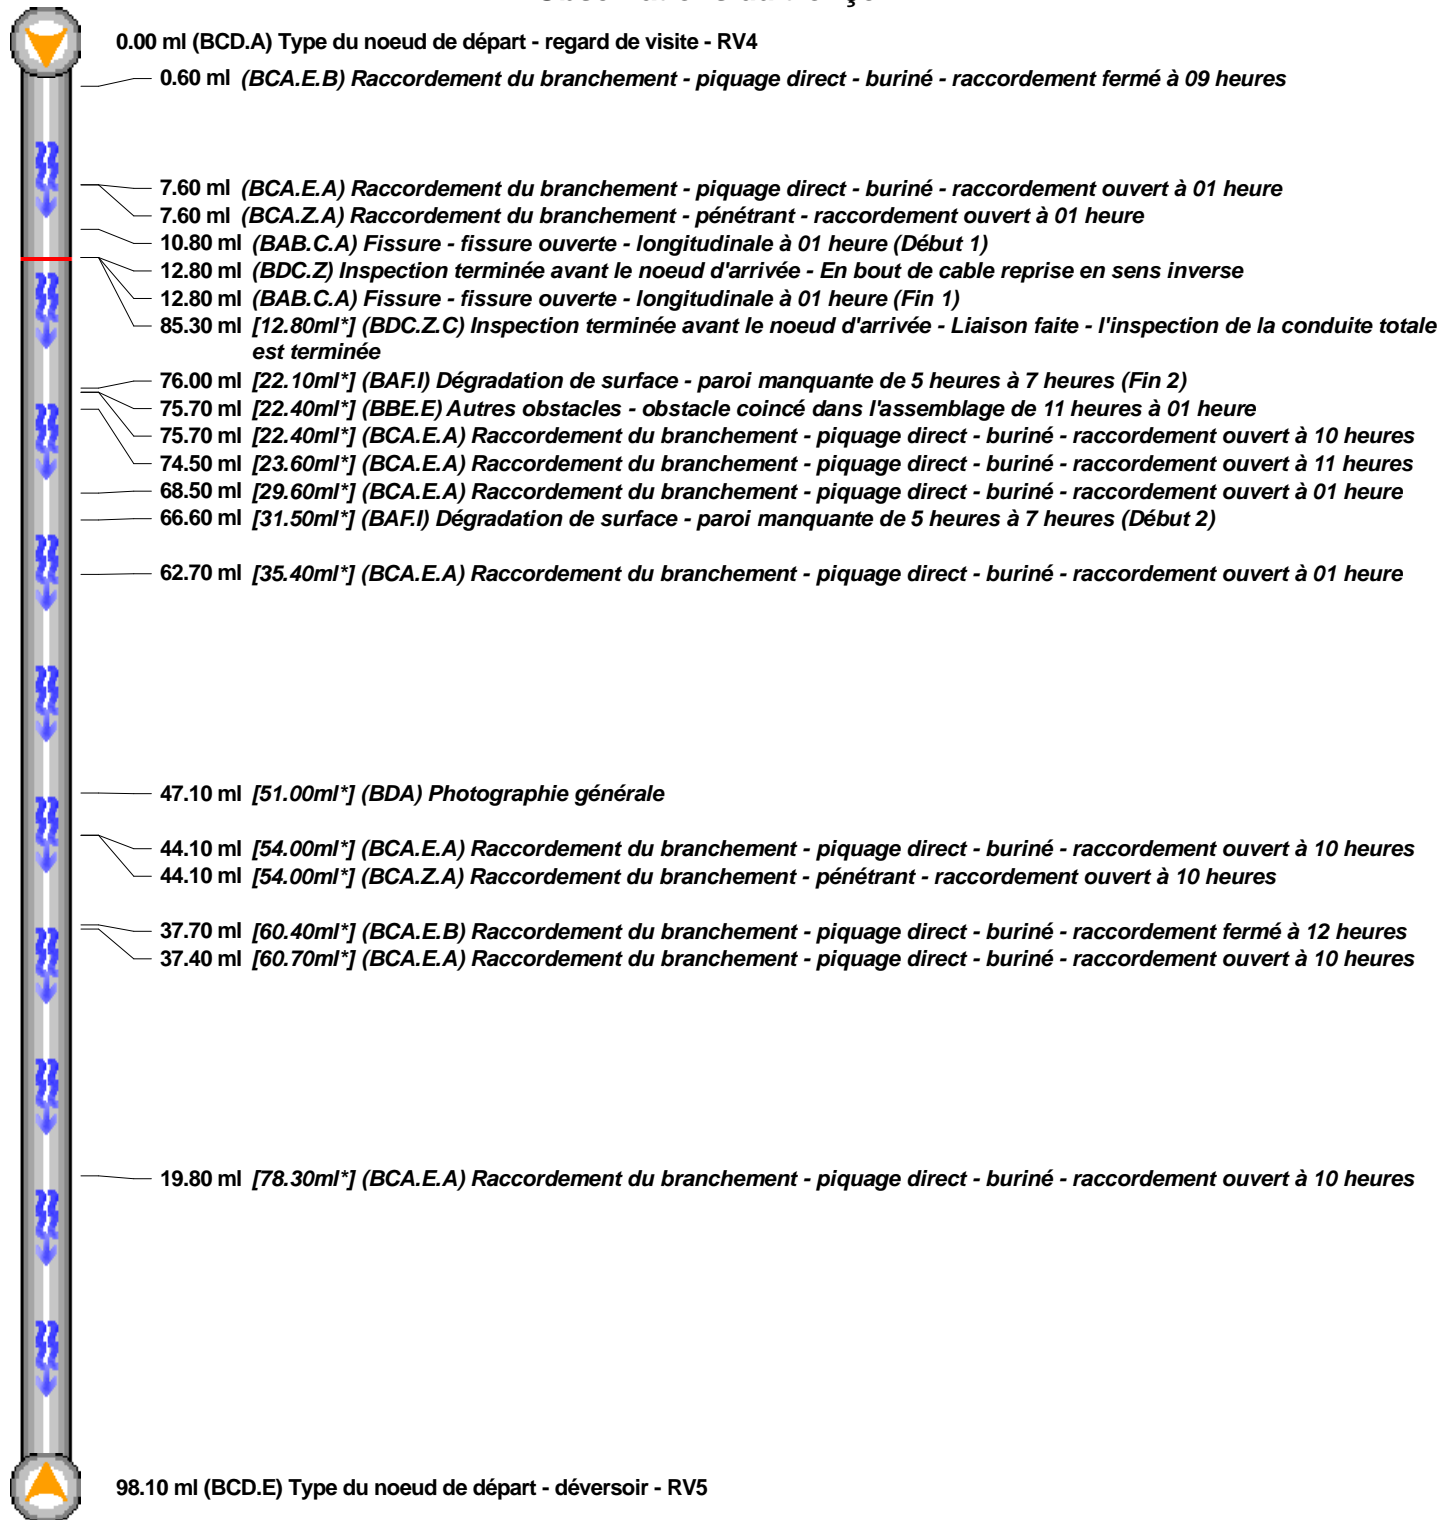
SCHÉMA DU TRONÇON RV4 - RV5**Observations du tronçon**

10.8	RV4 → RV5	BAB.C.A	Fissure - fissure ouverte - longitudinale à 01 heure (Début 1)	
12.8	RV4 → RV5	BDC.Z	Inspection terminée avant le noeud d'arrivée - En bout de cable reprise en sens inverse

12.8	RV4 → RV5	BAB.C.A	Fissure - fissure ouverte - longitudinale à 01 heure (Fin 1)	
85.3 [12.80*]	RV5 → RV4	BDC.Z.C	Inspection terminée avant le noeud d'arrivée - Liaison faite - l'inspection de la conduite totale est terminée

76.0 [22.10*]	RV5 → RV4	BAF.I	Dégradation de surface - paroi manquante de 5 heures à 7 heures (Fin 2)	
75.7 [22.40*]	RV5 → RV4	BBE.E	Autres obstacles - obstacle coincé dans l'assemblage de 11 heures à 01 heure

68.5 [29.60*]	RV5 → RV4	BCA.E.A	Raccordement du branchement - piquage direct - buriné - raccordement ouvert à 01 heure	
66.6 [31.50*]	RV5 → RV4	BAF.I	Dégradation de surface - paroi manquante de 5 heures à 7 heures (Début 2)

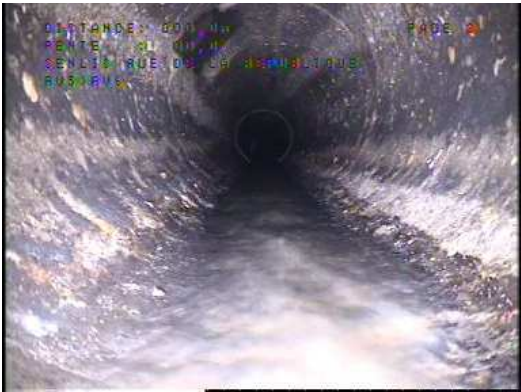
P(RV5_-RV6)D0001

Distance	Pente	Compteur
	0.0 ml	0.0 mm/m	00:00:00
<p>(BDD.E) Niveau d'eau - troubles et colorées : Niveau=5% (BCD.A) Type du noeud de départ - regard de visite 1000X700 Référence du noeud = RV5</p>

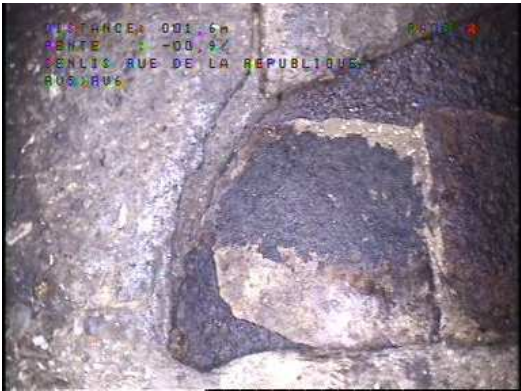
P(RV5_-RV6)D0003

Distance	Pente	Compteur
	1.6 ml	-0.9 mm/m	00:00:09
<p>(BCB.E) Réparation ponctuelle - trou réparé à 11 heures (Début 1)</p>

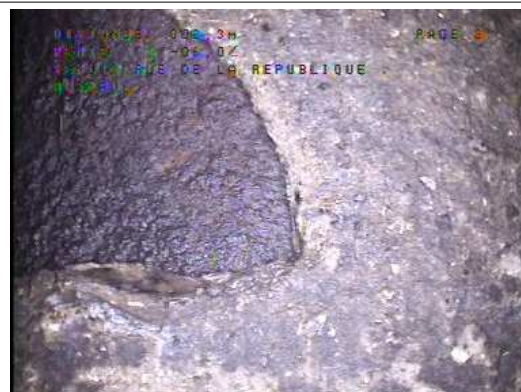
P(RV5_-RV6)D0005

Distance	Pente	Compteur
	2.3 ml	-6.0 mm/m	00:00:38
(BCB.E) Réparation ponctuelle - trou réparé à 11 heures (Fin 1)

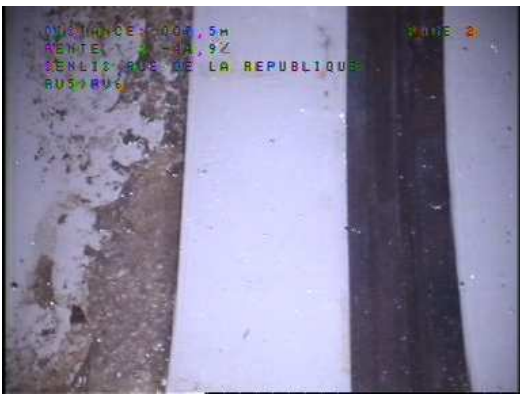
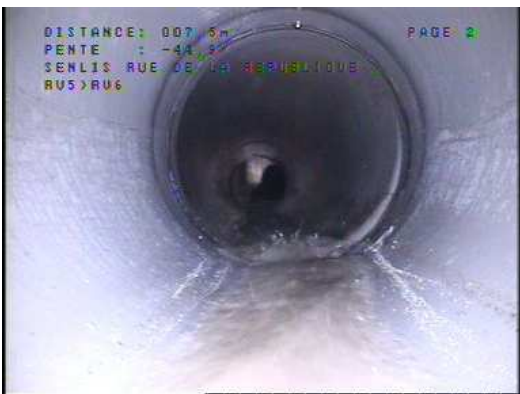
Distance	Pente	Compteur
	7.5 ml	-44.9 mm/m	00:03:11
(BDD.E) Niveau d'eau - troubles et colorées : Niveau=5% (BAJ.A) Déplacement d'assemblage - déplacement longitudinal (BCC.A.B) Courbure du collecteur - vers la gauche - vers le bas

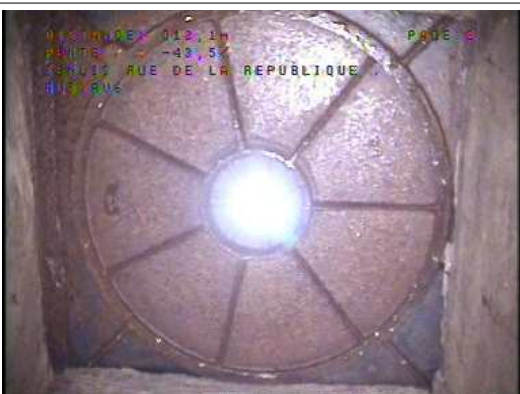
P(RV5_-RV6)D0011

Distance	Pente	Compteur
	12.1 ml	-43.5 mm/m	00:05:09
(BDD.E) Niveau d'eau - troubles et colorées : Niveau=5% (AED.AX) Matériau - PVC-U (Fin 2) (BCA.E.A) Raccordement du branchement - piquage direct - buriné - raccordement ouvert à 3 heures (BCA.E.A) Raccordement du branchement - piquage direct - buriné - raccordement ouvert à 4 heures

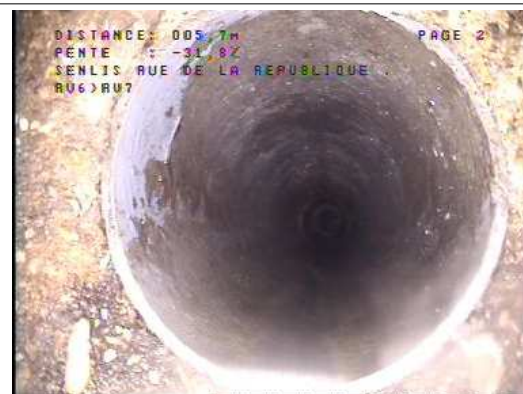
P(RV6 - RV7)D0006

(BDD.E) Niveau d'eau - troubles et colorées : Niveau=5%
(BCA.E.A) Raccordement du branchement - piquage direct - buriné - raccordement ouvert à 03 heures

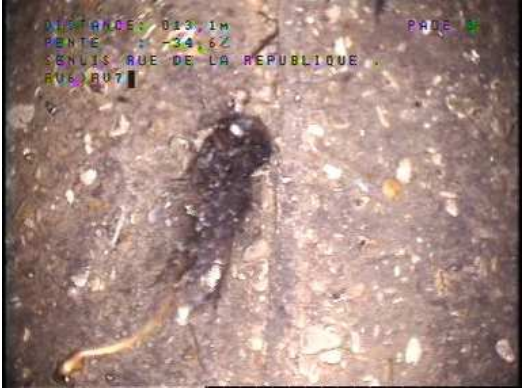
P(RV6_-RV7)D0008

Distance	Pente	Compteur
	13.1 ml	-34.6 mm/m	00:05:06
(BDD.E) Niveau d'eau - troubles et colorées : Niveau=5% (BBA.B) Racines - radicales à 01 heure

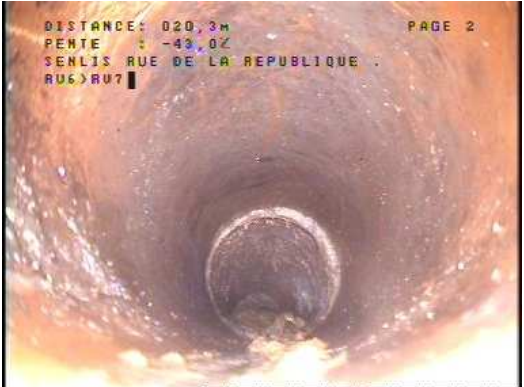
P(RV6_-RV7)D0010

Distance	Pente	Compteur
	20.3 ml	-43.0 mm/m	00:05:57
(BDD.E) Niveau d'eau - troubles et colorées : Niveau=5% (BCA.E.A) Raccordement du branchement - piquage direct - buriné - raccordement ouvert à 03 heures (BCA.Z.A) Raccordement du branchement - pénétrant - raccordement ouvert à 03 heures

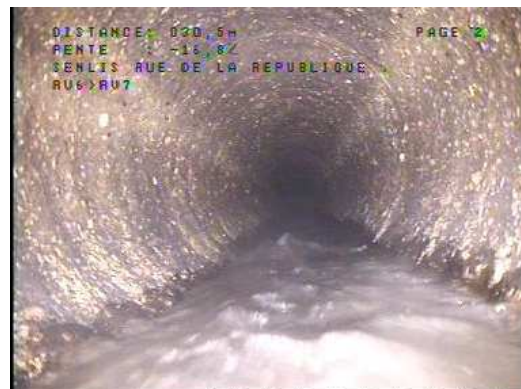
P(RV6_-RV7)D0019

Distance	Pente	Compteur
	30.5 ml	-16.8 mm/m	00:13:01
(BDD.E) Niveau d'eau - troubles et colorées : Niveau=5% (BAB.B.A) Fissure - fissure fermée - longitudinale à 12 heures (Début 5)

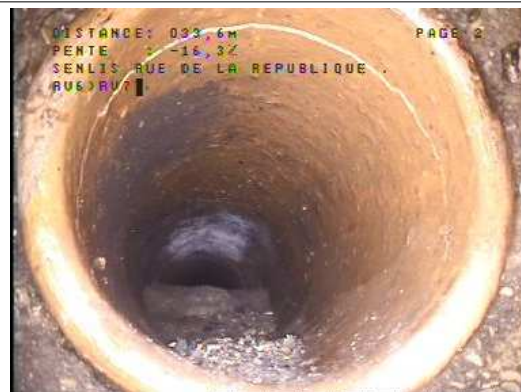
P(RV6_-RV7)D0012

Distance	Pente	Compteur
	33.6 ml	-16.3 mm/m	00:08:43
(BDD.E) Niveau d'eau - troubles et colorées : Niveau=5% (BAH.D) Raccordement défectueux - conduite de raccordement endommagée à 09 heures

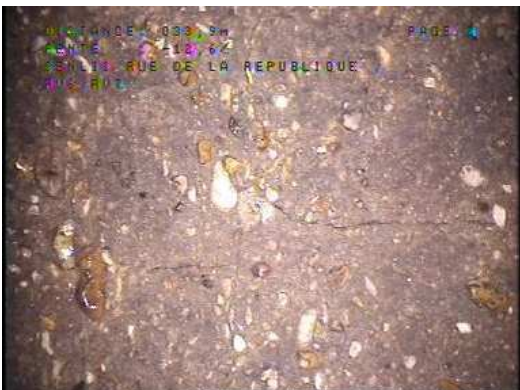
P(RV6 - RV7)D0020

Distance	Pente	Compteur
	33.9 ml	-12.6 mm/m	00:14:31
(BDD.E) Niveau d'eau - troubles et colorées : Niveau=5% (BAB.B.A) Fissure - fissure fermée - longitudinale à 12 heures (Fin 5)

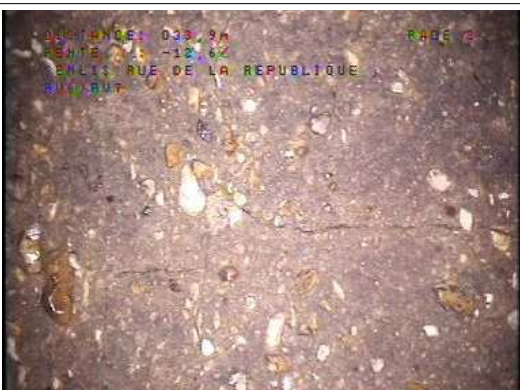
P(RV6_-_RV7)D0021

Distance	Pente	Compteur
	33.9 ml	-12.6 mm/m	00:15:17
(BDD.E) Niveau d'eau - troubles et colorées : Niveau=10% (BAB.B.C) Fissure - fissure fermée - complexe de 12 heures à 12 heures

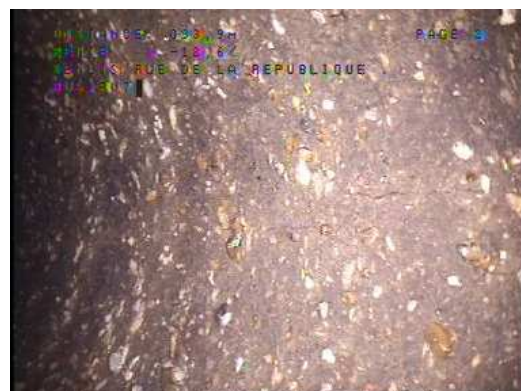
P(RV6_-RV7)D0024

Distance	Pente	Compteur
	33.9 ml	-12.6 mm/m	00:16:16
(BDD.E) Niveau d'eau - troubles et colorées : Niveau=10% (BAB.B.A) Fissure - fissure fermée - longitudinale à 12 heures (Début 6)

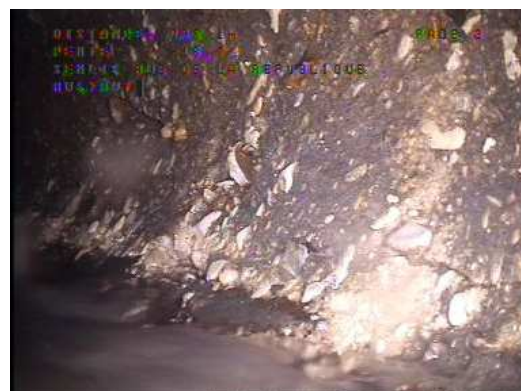
P(RV6_-RV7)D0015

Distance	Pente	Compteur
	35.1 ml	-18.7 mm/m	00:10:36
(BDD.E) Niveau d'eau - troubles et colorées : Niveau=5% (BAB.B.D) Fissure - fissure fermée - hélicoïdale à 03 heures (Début 3)

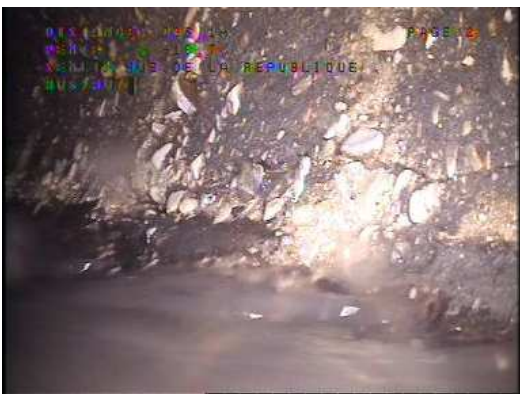
P(RV6_-RV7)D0017

Distance	Pente	Compteur
	35.1 ml	-18.7 mm/m	00:11:01
(BDD.E) Niveau d'eau - troubles et colorées : Niveau=5% (BAF.I) Dégradation de surface - paroi manquante à 05 heures (Début 4)

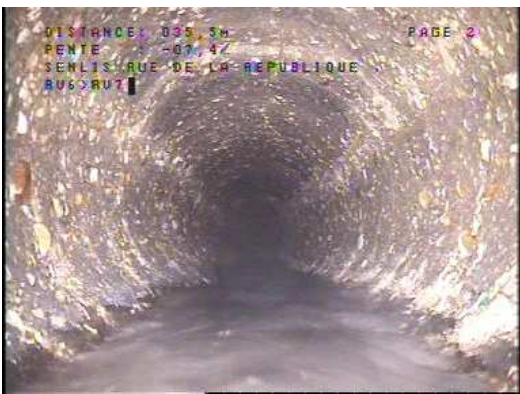
P(RV6_-RV7)D0026

Distance	Pente	Compteur
	35.5 ml	-7.4 mm/m	00:17:43
(BDD.E) Niveau d'eau - troubles et colorées : Niveau=5% (BAB.B.D) Fissure - fissure fermée - hélicoïdale à 09 heures (Fin 3)

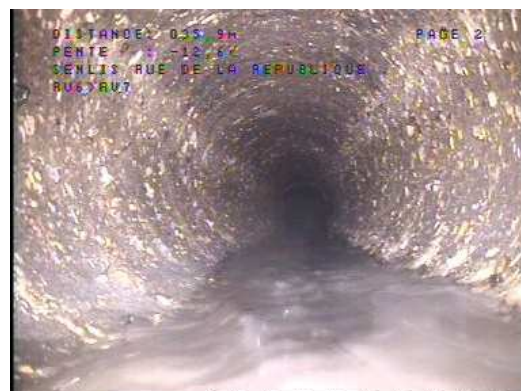
P(RV6_-RV7)D0028

Distance	Pente	Compteur
	35.9 ml	-12.6 mm/m	00:18:36
(BDD.E) Niveau d'eau - troubles et colorées : Niveau=5% (BAB.B.A) Fissure - fissure fermée - longitudinale à 09 heures (Début 7)

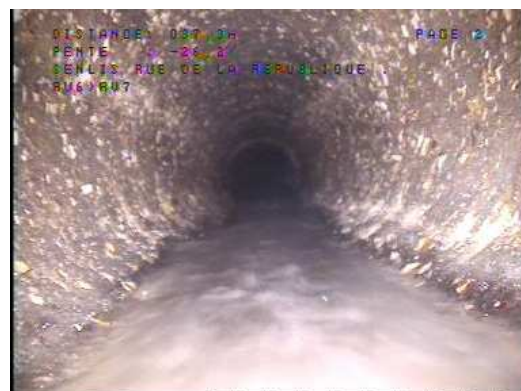
P(RV6_-RV7)D0030

Distance	Pente	Compteur
	37.3 ml	-26.2 mm/m	00:19:21
(BDD.E) Niveau d'eau - troubles et colorées : Niveau=5% (BAB.B.A) Fissure - fissure fermée - longitudinale à 09 heures (Fin 7)

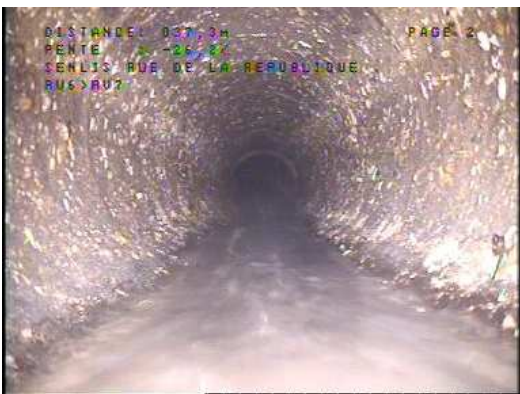
P(RV6_-RV7)D0032

Distance	Pente	Compteur
	37.3 ml	-26.2 mm/m	00:20:06
(BDD.E) Niveau d'eau - troubles et colorées : Niveau=5% (BAB.B.A) Fissure - fissure fermée - longitudinale à 12 heures (Fin 6)

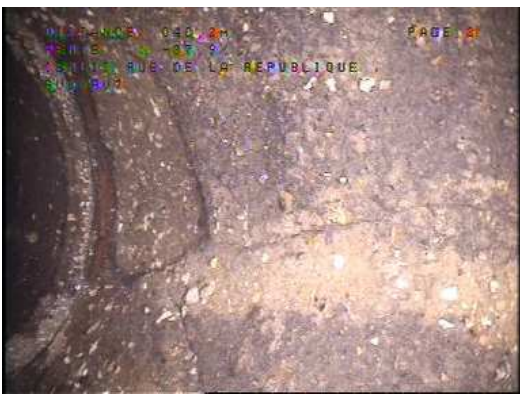
P(RV6_-RV7)D0034

Distance	Pente	Compteur
	40.2 ml	-37.9 mm/m	00:21:27
(BDD.E) Niveau d'eau - troubles et colorées : Niveau=5% (BAB.B.A) Fissure - fissure fermée - longitudinale à 12 heures (Début 8)

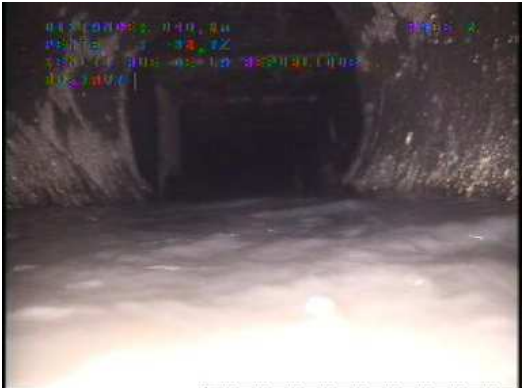
Distance	Pente	Compteur
	40.8 ml	-32.7 mm/m	00:22:47
(BDD.E) Niveau d'eau - troubles et colorées : Niveau=20% (BAB.C.C) Fissure - fissure ouverte - complexe de 12 heures à 12 heures (Début 9)

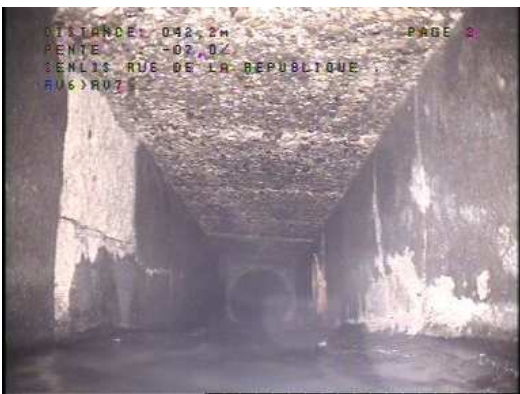
P(RV6_-RV7)D0042

Distance	Pente	Compteur
	42.3 ml	-7.0 mm/m	00:28:15
(BDD.E) Niveau d'eau - troubles et colorées : Niveau=20% (BAF.B) Dégradation de surface - écaillage à 10 heures (BAF.C) Dégradation de surface - granulats exposés de 12 heures à 12 heures (Fin 1) (BAF.I) Dégradation de surface - paroi manquante à 05 heures (Fin 4)

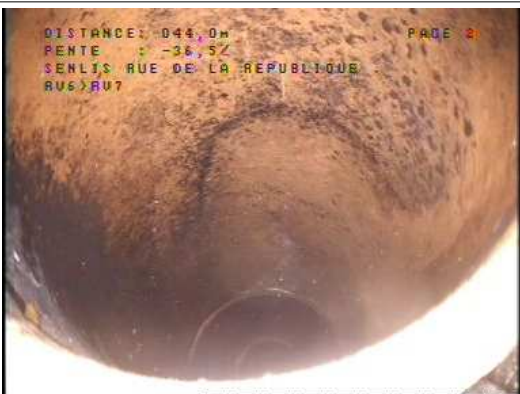
P(RV6_-RV7)D0043

Distance	Pente	Compteur
	44.0 ml	-36.5 mm/m	00:29:44
(BDD.E) Niveau d'eau - troubles et colorées : Niveau=20% (BCA.E.A) Raccordement du branchement - piquage direct - buriné - raccordement ouvert à 02 heures (BCA.Z.A) Raccordement du branchement - pénétrant - raccordement ouvert à 02 heures

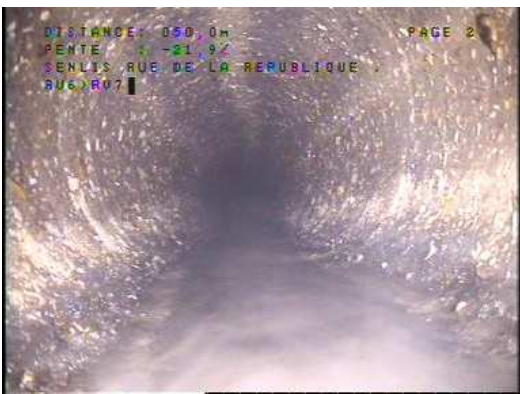
P(RV6_-RV7)D0048

Distance	Pente	Compteur
	50.0 ml	-21.9 mm/m	00:35:13
(BDD.E) Niveau d'eau - troubles et colorées : Niveau=20% (BAB.C.B) Fissure - fissure ouverte - circonférentielle de 12 heures à 12 heures

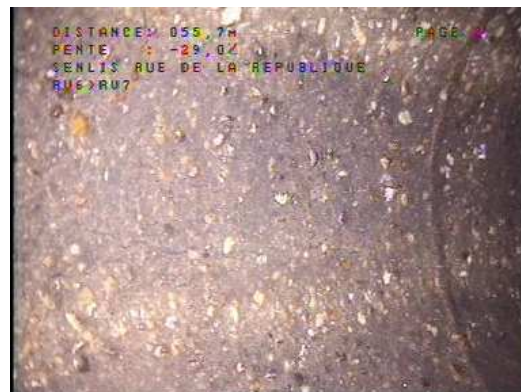
P(RV6_-RV7)D0050

Distance	Pente	Compteur
	56.8 ml	-24.3 mm/m	00:38:17
(BDD.E) Niveau d'eau - troubles et colorées : Niveau=20% (BAB.B.B) Fissure - fissure fermée - circonférentielle de 12 heures à 12 heures

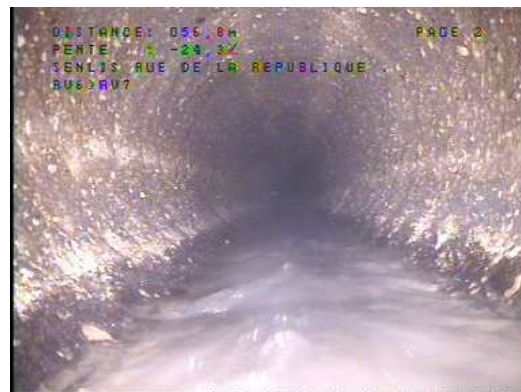
P(RV6_-RV7)D0052

Distance	Pente	Compteur
	58.1 ml	-18.7 mm/m	00:39:16
(BDD.E) Niveau d'eau - troubles et colorées : Niveau=20% (BAB.B.B) Fissure - fissure fermée - circonférentielle de 12 heures à 12 heures

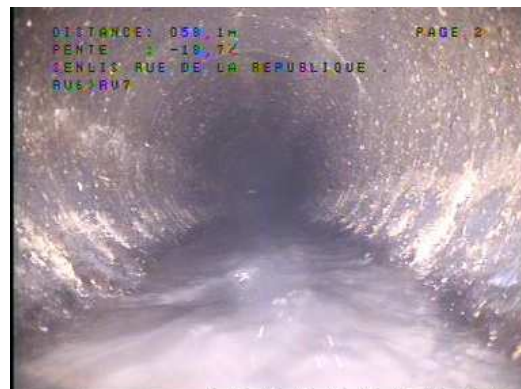
P(RV6_-RV7)D0054

Distance	Pente	Compteur
	58.4 ml	-20.1 mm/m	00:40:23
(BDD.E) Niveau d'eau - troubles et colorées : Niveau=20% (BAB.B.A) Fissure - fissure fermée - longitudinale à 12 heures (Fin 12)

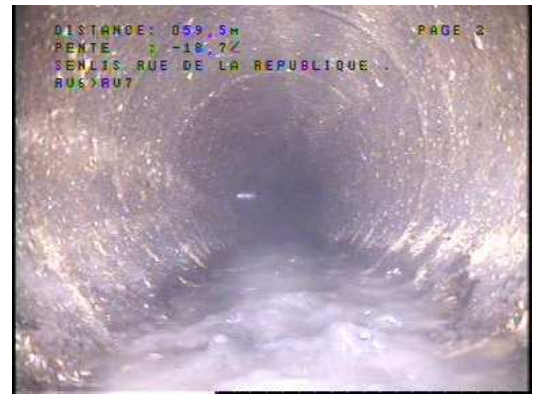
P(RV6_-_RV7)D0059

Distance	Pente	Compteur
	62.7 ml	-27.6 mm/m	00:42:17
(BDD.E) Niveau d'eau - troubles et colorées : Niveau=20% (BAH.D) Raccordement défectueux - conduite de raccordement endommagée à 11 heures (BCA.Z.A) Raccordement du branchement - pénétrant - raccordement ouvert à 11 heures

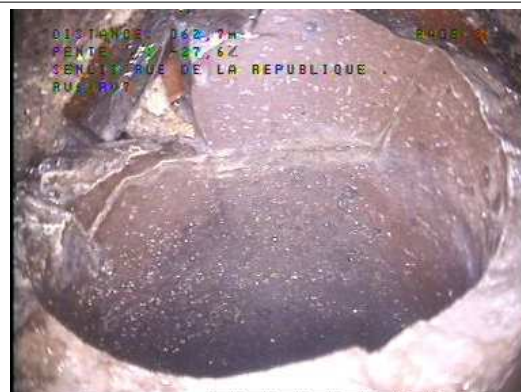
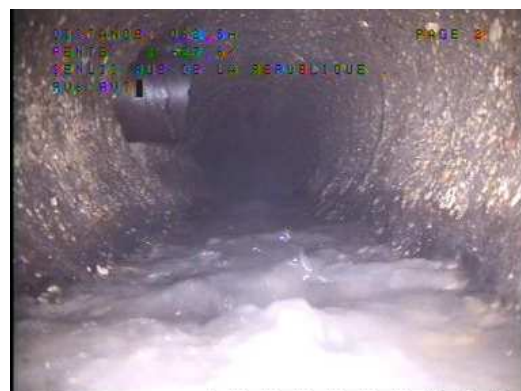
Distance	Pente	Compteur
	71.9 ml	-31.8 mm/m	00:44:10
(BDD.E) Niveau d'eau - troubles et colorées : Niveau=20% (BDB) Suite dégradation 5h a 7h

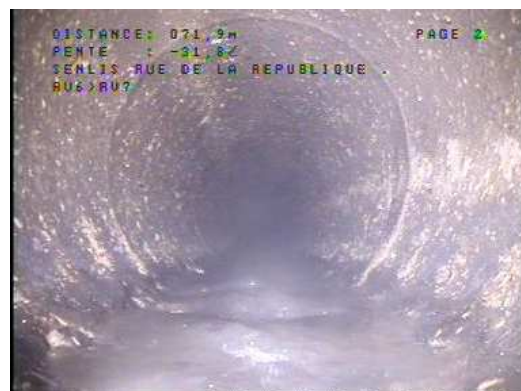
P(RV6_-RV7)D0063

Distance	Pente	Compteur
	75.4 ml	-34.1 mm/m	00:44:59
(BDD.E) Niveau d'eau - troubles et colorées : Niveau=20% (BAF.C) Dégradation de surface - granulats exposés de 12 heures à 12 heures (Début 14)

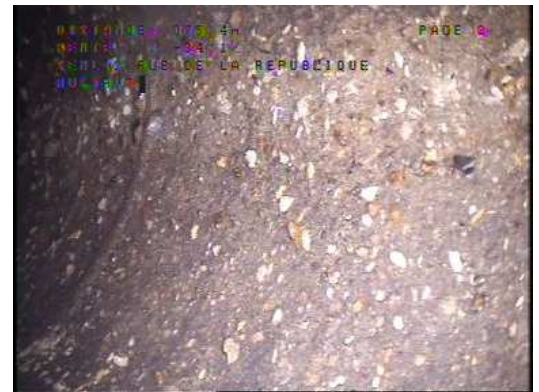
P(RV6_-RV7)D0065

Distance	Pente	Compteur
	80.7 ml	-37.9 mm/m	00:46:08
(BDD.E) Niveau d'eau - troubles et colorées : Niveau=20% (BAH.D) Raccordement défectueux - conduite de raccordement endommagée à 09 heures (BCA.D.A) Raccordement du branchement - piquage direct - carotté - raccordement ouvert à 09 heures

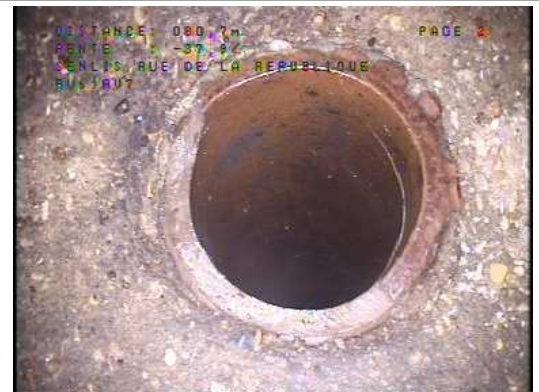
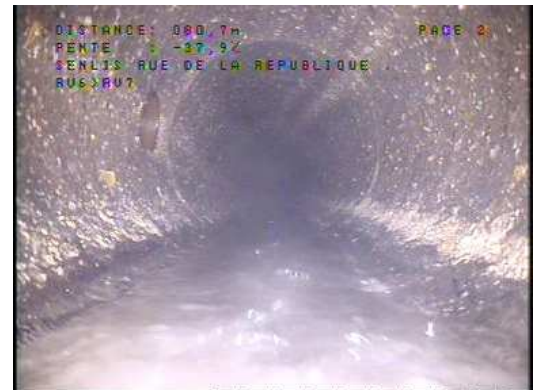
Distance	Pente	Compteur
	81.4 ml	-39.3 mm/m	00:46:45
(BDD.E) Niveau d'eau - troubles et colorées : Niveau=20% (BAF.C) Dégradation de surface - granulats exposés de 12 heures à 12 heures (Fin 14)

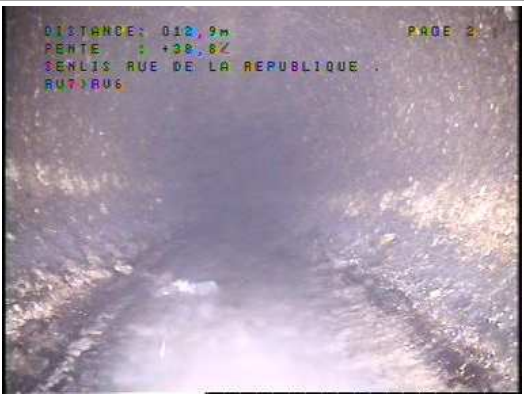
P(RV6 - RV7)I0004

Distance	Pente	Compteur
	12.9 ml	38.8 mm/m	00:07:14
(BDD.E) Niveau d'eau - troubles et colorées : Niveau=3% (BDC.Z.C) Inspection terminée avant le noeud d'arrivée - Liaison faite - l'inspection de la conduite totale est terminée (BDG.C) Perte de visibilité - vapeur (Fin 15)

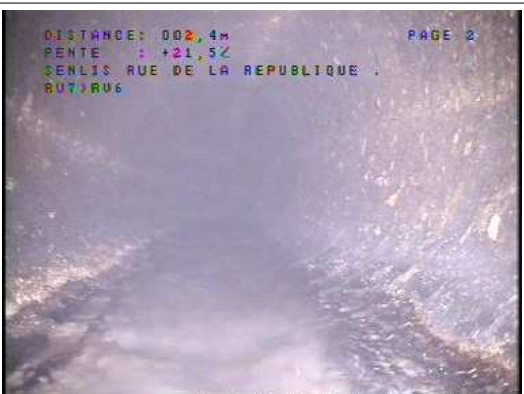
P(RV6 - RV7)I0003

Distance	Pente	Compteur
	2.4 ml	21.5 mm/m	00:05:22
(BDD.E) Niveau d'eau - troubles et colorées : Niveau=3% (BDG.C) Perte de visibilité - vapeur (Début 15)

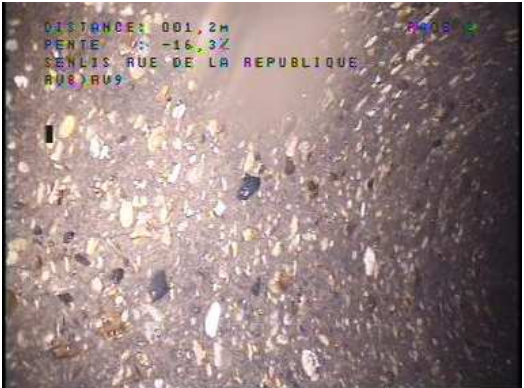
P(RV8_-RV9)D0007

Distance	Pente	Compteur
	3.3 ml	-16.3 mm/m	00:02:06
(BDD.E) Niveau d'eau - troubles et colorées : Niveau=3% (BAF.I) Dégradation de surface - paroi manquante de 5 heures à 7 heures (Début 3)

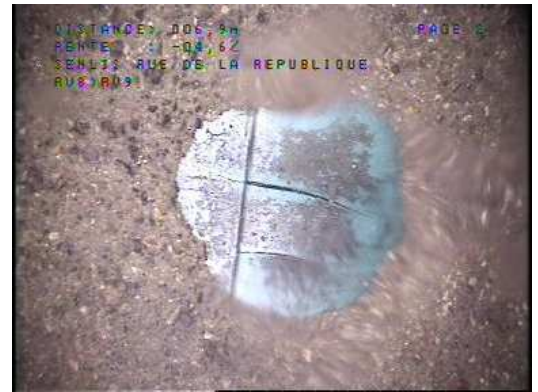
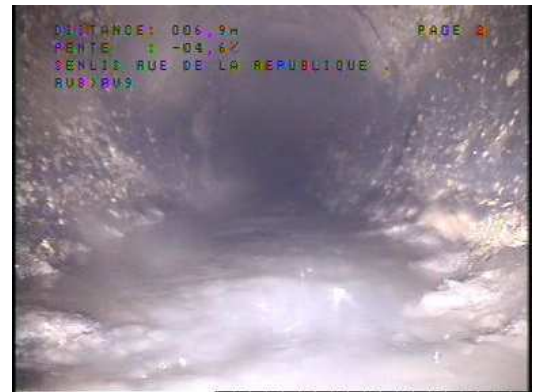
(BCB.E) Réparation ponctuelle - trou réparé à 12 heures

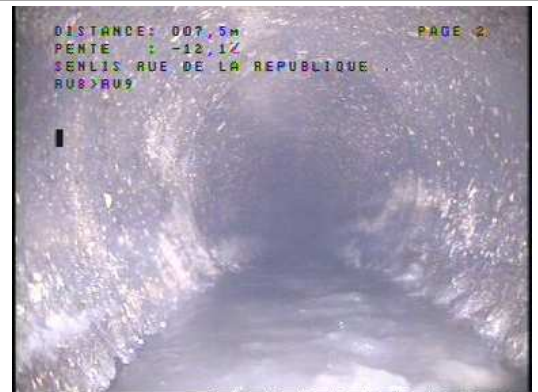
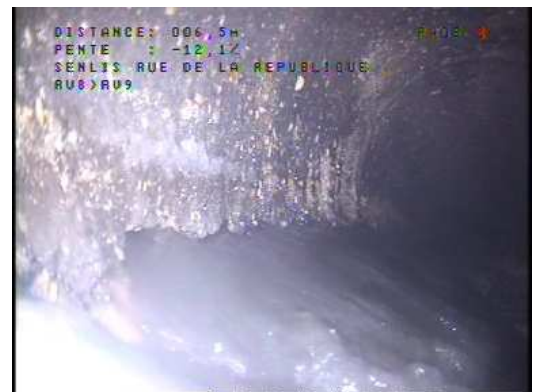
(BAF.I) Dégradation de surface - paroi manquante de 5 heures à 7 heures (Fin 3)

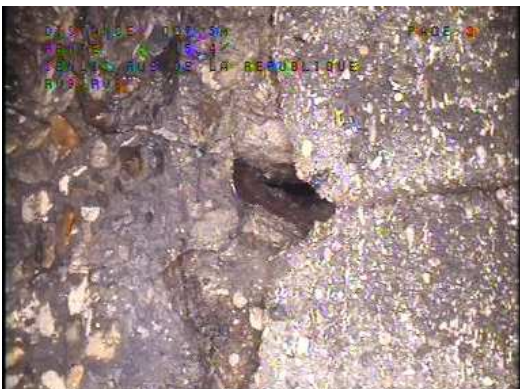
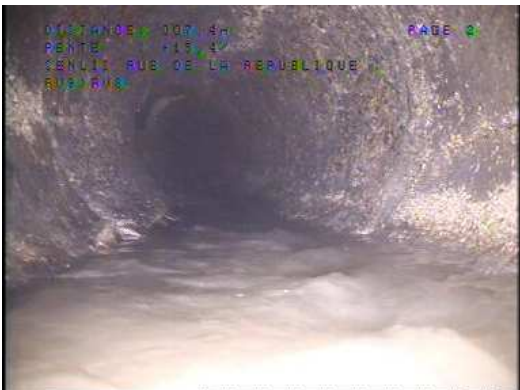
Distance	Pente	Compteur
	7.5 ml	15.4 mm/m	00:06:08
(BDD.E) Niveau d'eau - troubles et colorées : Niveau=3% (BAF.I) Dégradation de surface - paroi manquante à 03 heures (BAP) Vide visible par le défaut

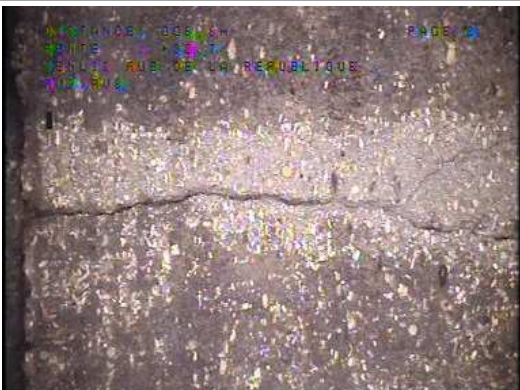
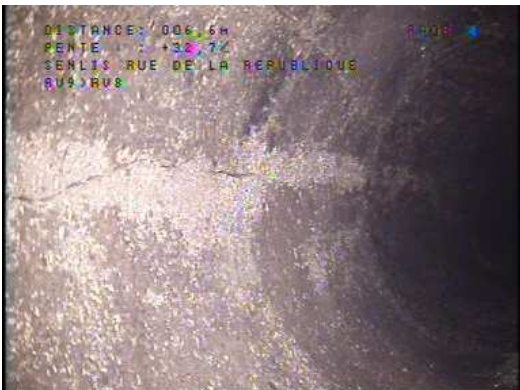
Distance	Pente	Compteur
	6.6 ml	32.7 mm/m	00:05:38
(BDD.E) Niveau d'eau - troubles et colorées : Niveau=3% (BAB.C.A) Fissure - fissure ouverte - longitudinale à 12 heures (Début 8)

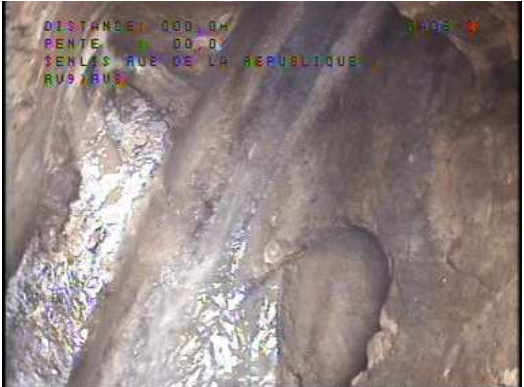
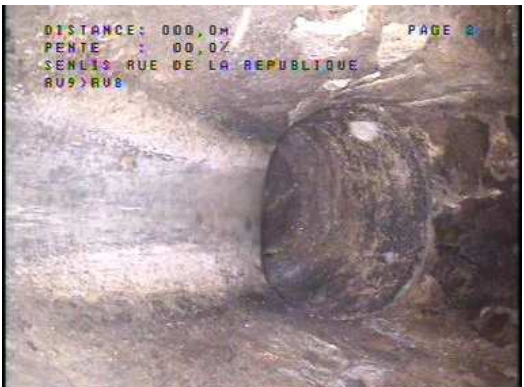
Distance	Pente	Compteur
	0.0 ml	0.0 mm/m	00:00:00
(BDD.E) Niveau d'eau - troubles et colorées : Niveau=3% (BCD.Z) Type du noeud de départ - Chute accompagnée inclinée externe 800X700 Référence du noeud = RV9 (BCA.E.A) Raccordement du branchement - piquage direct - buriné - raccordement ouvert à 3 heures (BCA.E.A) Raccordement du branchement - piquage direct - buriné - raccordement ouvert à 9 heures Profondeur de la canalisation : 1.55

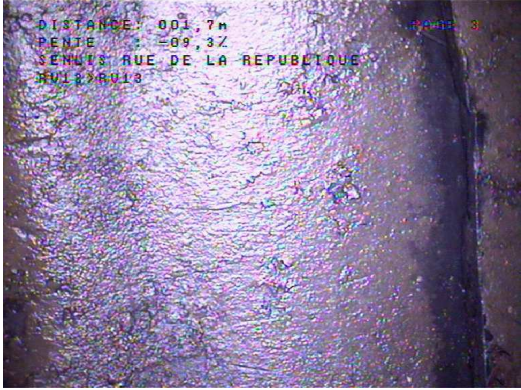
P(RV12_-_RV13)D0003

Distance	Pente	Compteur
	1.70 ml	-9.3 mm/m	00:00:28
<p>(BDD.E) Niveau d'eau - troubles et colorées : Niveau=80% (BAJ.A) Déplacement d'assemblage - déplacement longitudinal</p>

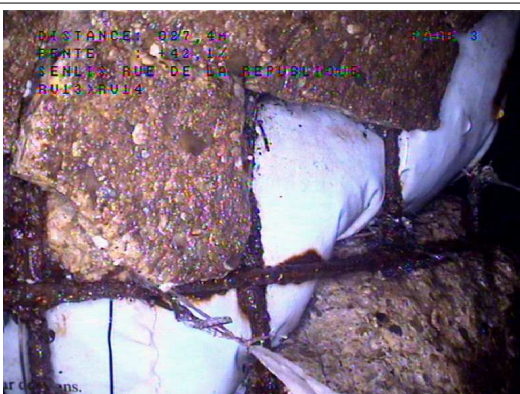
Distance	Pente	Compteur
	27.40 ml	42.1 mm/m	00:03:24
(BDD.E) Niveau d'eau - troubles et colorées : Niveau=15% (BAF.I) Dégradation de surface - paroi manquante de 10 heures à 2 heures (Début 2) (BAF.H) Dégradation de surface - armature corrodée de 10 heures à 2 heures (Début 3)

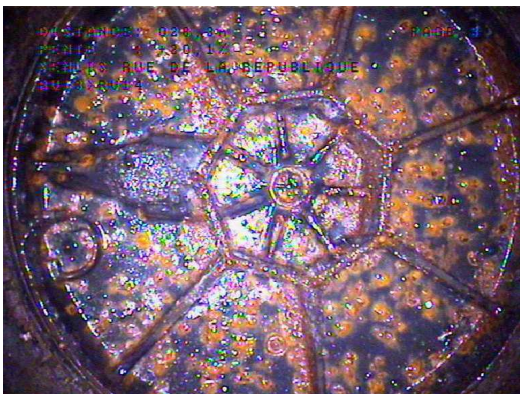
P(RV13 - RV14)D0005

Distance	Pente	Compteur
	28.30 ml	20.1 mm/m	00:04:53
<p>(BDD.E) Niveau d'eau - troubles et colorées : Niveau=15% (BCE.A) Type du noeud d'arrivée - regard de visite Ø800 Référence du noeud = RV14 (BDG.Z) Perte de visibilité - Cause niveau d'eau de 5h à 7h (Fin 1) (BAF.I) Dégradation de surface - paroi manquante de 10 heures à 2 heures (Fin 2) (BAF.H) Dégradation de surface - armature corrodée de 10 heures à 2 heures (Fin 3) (BCA.E.A) Raccordement du branchement - piquage direct - buriné - raccordement ouvert à 9 heures</p>

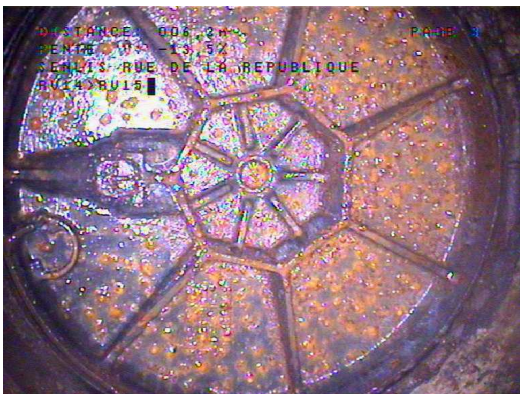
P(RV14 - RV15)D0005

Distance	Pente	Compteur
	6.20 ml	-13.5 mm/m	00:05:32
<p>(BDD.E) Niveau d'eau - troubles et colorées : Niveau=10% (BCE.A) Type du noeud d'arrivée - regard de visite 900X900 Référence du noeud = RV15 (BDG.Z) Perte de visibilité - Cause niveau d'eau de 2h a 10h (Fin 1) (BCA.E.A) Raccordement du branchement - piquage direct - buriné - raccordement ouvert à 3 heures</p>

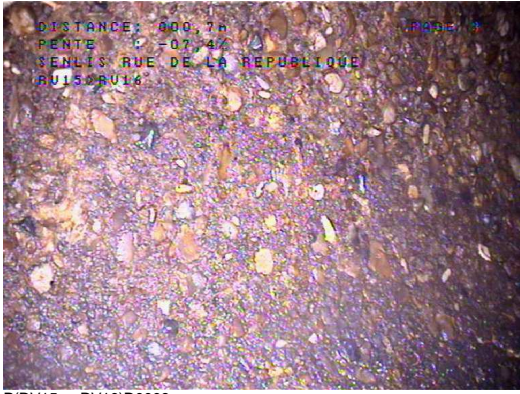
P(RV15_-RV16)D0003

Distance	Pente	Compteur
	0.70 ml	-7.4 mm/m	00:00:14
<p>(BDD.E) Niveau d'eau - troubles et colorées : Niveau=10% (BAF.C) Dégradation de surface - granulats exposés de 7 heures à 5 heures (Début 1)</p>

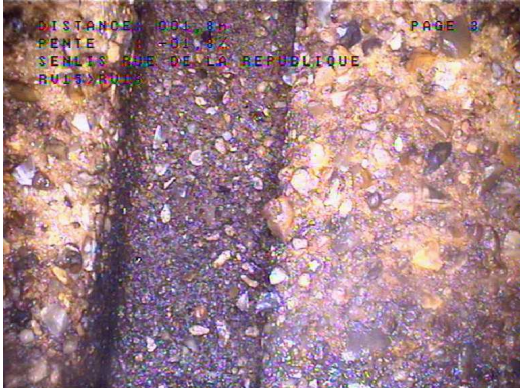
P(RV15_-_RV16)D0005

Distance	Pente	Compteur
	1.80 ml	-1.8 mm/m	00:01:48
(BDD.E) Niveau d'eau - troubles et colorées : Niveau=10% (BAJ.A) Déplacement d'assemblage - déplacement longitudinal (BCC.A.B) Courbure du collecteur - vers la gauche - vers le bas (BAJ.C) Déplacement d'assemblage - déviation angulaire à 9 heures

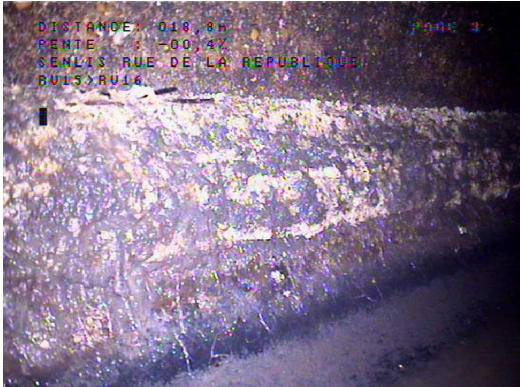
P(RV15_-_RV16)D0007

Distance	Pente	Compteur
	18.80 ml	-0.4 mm/m	00:03:49
(BDD.E) Niveau d'eau - troubles et colorées : Niveau=10% (BBB.B) Dépôts adhérents - graisse à 09 heures (Début 3)

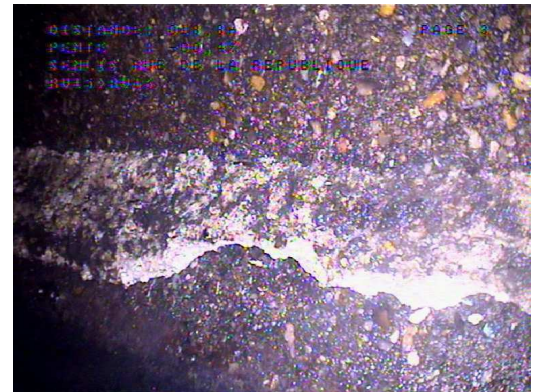
P(RV15_-_RV16)D0009

(BDD.E) Niveau d'eau - troubles et colorées : Niveau=10%
(BBB.B) Dépôts adhérents - graisse à 03 heures (Début 4)

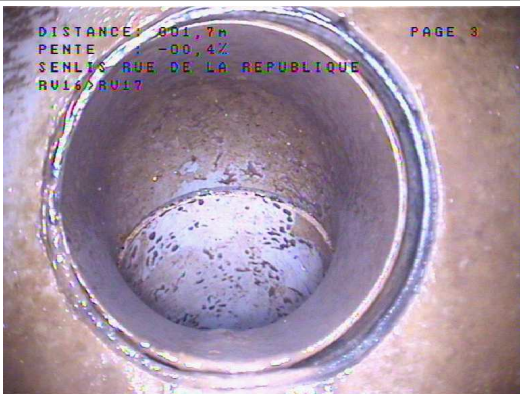
P(RV16_-_RV17)D0003

Distance	Pente	Compteur
	1.70 ml	-0.4 mm/m	00:01:26
<p>(BDD.E) Niveau d'eau - troubles et colorées : Niveau=10% (BCA.D.A) Raccordement du branchement - piquage direct - carotté - raccordement ouvert à 11 heures</p>

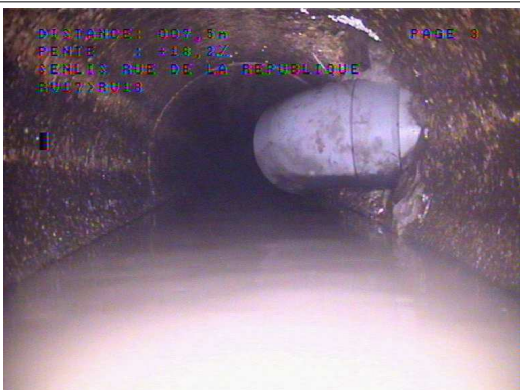
P(RV17_-_RV18)D0003

Distance	Pente	Compteur
	7.50 ml	18.2 mm/m	00:03:11
(BDD.E) Niveau d'eau - troubles et colorées : Niveau=40% (BCA.E.A) Raccordement du branchement - piquage direct - buriné - raccordement ouvert à 03 heures (BAG) Branchement pénétrant à 3 heures (BDC.Z) Inspection terminée avant le noeud d'arrivée - Blocage caméra

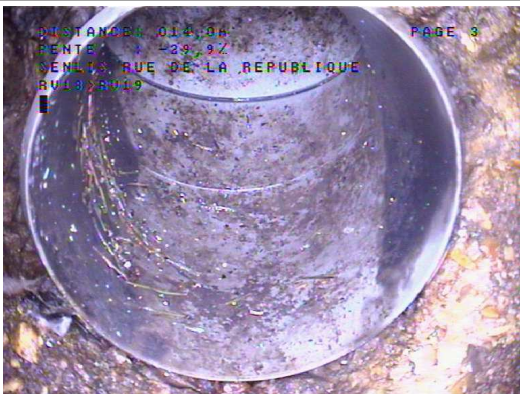
P(RV18_-_RV19)D0003

Distance	Pente	Compteur
	14.00 ml	-29.9 mm/m	00:02:44
<p>(BDD.E) Niveau d'eau - troubles et colorées : Niveau=50% (BCA.E.A) Raccordement du branchement - piquage direct - buriné - raccordement ouvert à 01 heure (BAG) Branchement pénétrant à 01 heure</p>

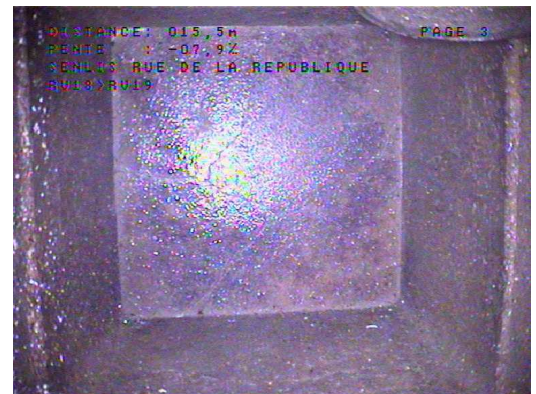
P(RV18 - RV19)D0005

Distance	Pente	Compteur
	15.50 ml	-7.9 mm/m	00:03:36
<p>(BDD.E) Niveau d'eau - troubles et colorées : Niveau=50%</p> <p>(BCA.Z) Raccordement du branchement - Regard non visitable</p> <p>(BCA.E.A) Raccordement du branchement - piquage direct - buriné - raccordement ouvert à 3 heures</p> <p>(BCA.E.A) Raccordement du branchement - piquage direct - buriné - raccordement ouvert à 9 heures</p>

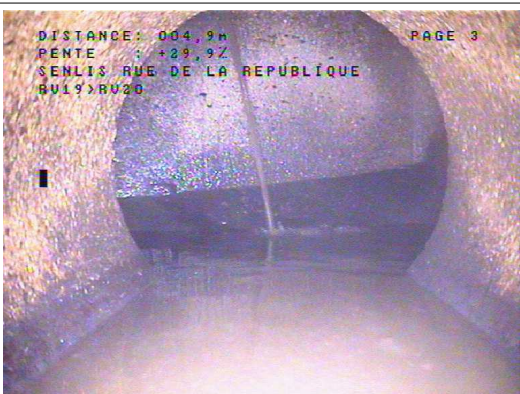
Distance	Pente	Compteur
	4.90 ml	29.9 mm/m	00:01:25
(BDD.E) Niveau d'eau - troubles et colorées : Niveau=50% (BDB) Arrivée au regard (BCC.B.A) Courbure du collecteur - vers la droite - vers le haut

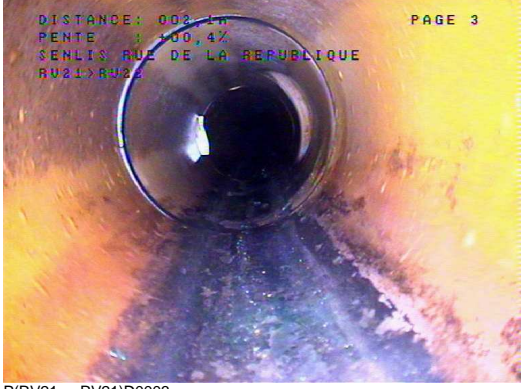
P(RV21_-_RV21)D0003

Distance	Pente	Compteur
	2.70 ml	0.4 mm/m	00:00:12
<p>(BDD.E) Niveau d'eau - troubles et colorées : Niveau=1% (BCC.B.B) Courbure du collecteur - vers la droite - vers le bas</p>

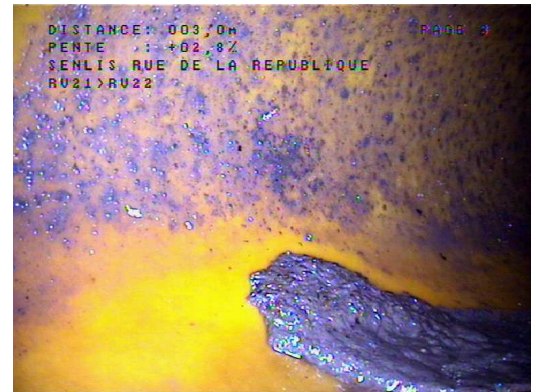
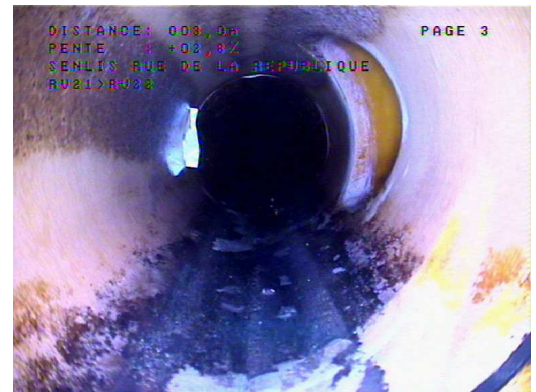
(BDD.E) Niveau d'eau - troubles et colorées : Niveau=1%
(BCA.A.A) Raccordement du branchement - culotte - raccordement ouvert à 03 heures

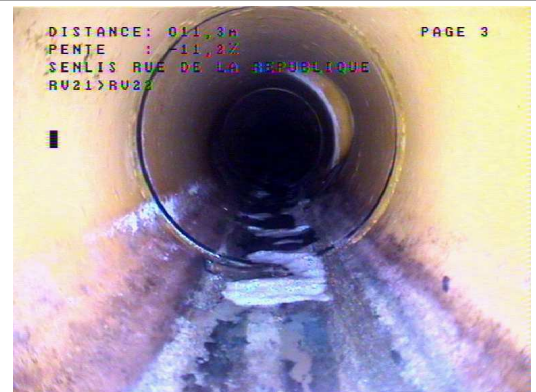
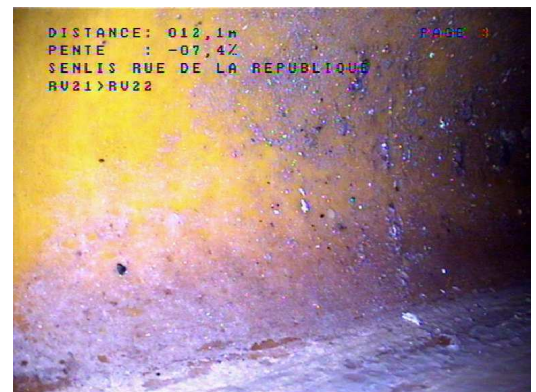
(BDD.E) Niveau d'eau - troubles et colorées : Niveau=1%
(BCA.A.A) Raccordement du branchement - culotte - raccordement ouvert à 03 heures

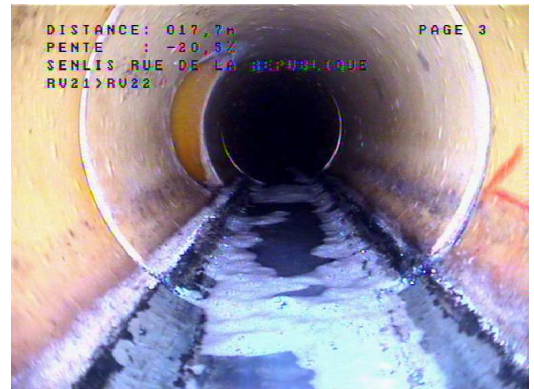
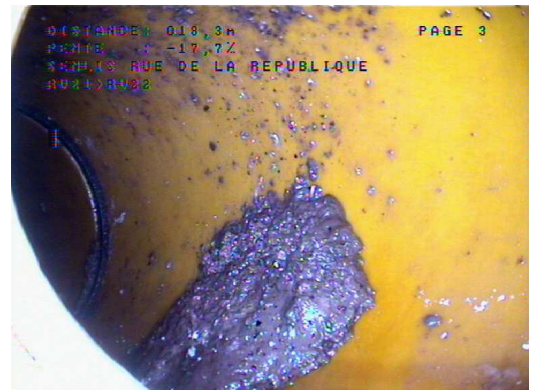
(BDD.E) Niveau d'eau - troubles et colorées : Niveau=1%
(BCA.A.A) Raccordement du branchement - culotte - raccordement ouvert à 09 heures

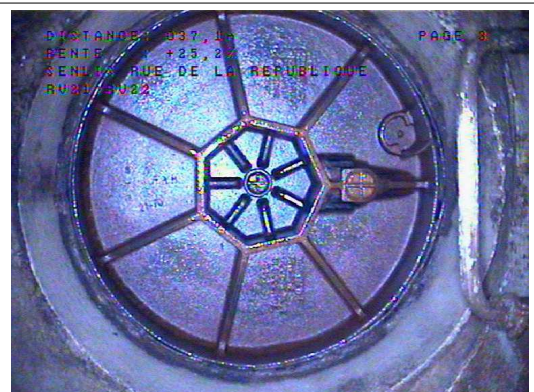
P(RV21_-_RV21)D0011

(BDD.E) Niveau d'eau - troubles et colorées : Niveau=1%
(BCE.A) Type du noeud d'arrivée - regard de visite
Ø1000
Référence du noeud = RV22
(BCA.E.A) Raccordement du branchement - piquage direct - buriné - raccordement ouvert à 5 heures

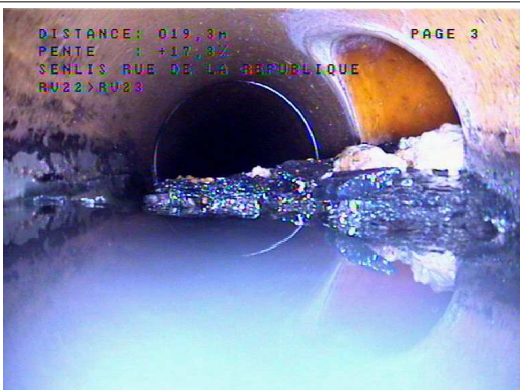
P(RV22 - RV23)D0004

Distance	Pente	Compteur
	19.30 ml	17.3 mm/m	00:03:03
<p>(BDD.E) Niveau d'eau - troubles et colorées : Niveau=40%</p> <p>(BBC.C) Dépôts - dur ou compacté de 3 heures à 9 heures (Début 1)</p> <p>(BCA.D) Raccordement du branchement - piquage direct - carotté à 03 heures</p> <p>(BAH.E) Raccordement défectueux - conduite de raccordement obstruée à 03 heures</p> <p>(BDC.Z) Inspection terminée avant le noeud d'arrivée - Blocage caméra</p>

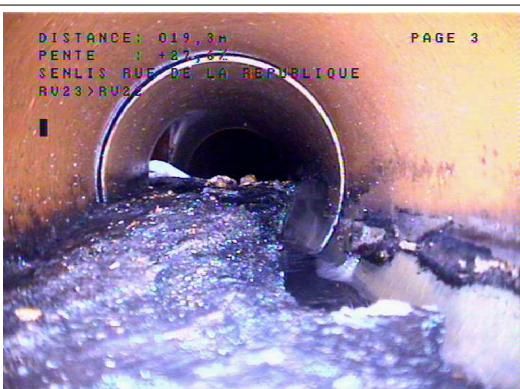
P(RV22 - RV23)I0004

Distance	Pente	Compteur
	19.30 ml	27.6 mm/m	00:02:04
<p>(BDD.E) Niveau d'eau - troubles et colorées : Niveau=40%</p> <p>(BDC.A.D) Inspection terminée avant le noeud d'arrivée - obstruction - l'inspection de la conduite n'est pas terminée</p> <p>Non inspecté sur 1.40ml</p>

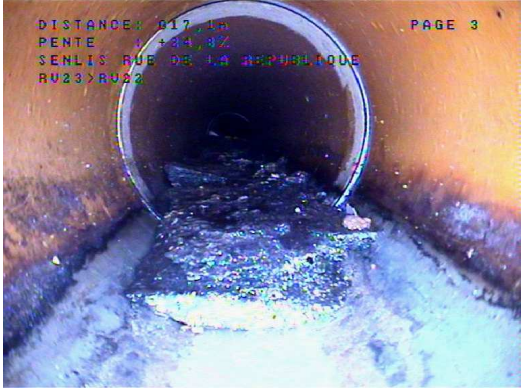
P(RV22 - RV23)I0003

Distance	Pente	Compteur
	17.10 ml	24.8 mm/m	00:01:22
<p>(BDD.E) Niveau d'eau - troubles et colorées : Niveau=40% (BBC.C) Dépôts - dur ou compacté de 5 heures à 7 heures (Début 2)</p>

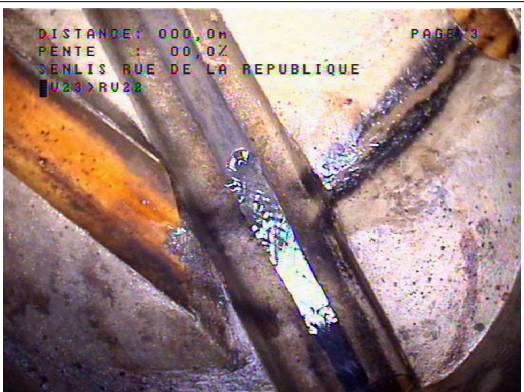
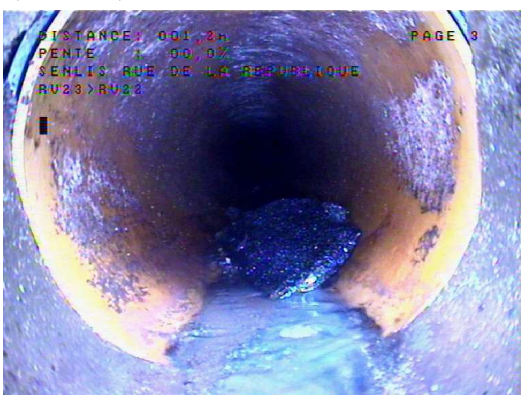
Distance	Pente	Compteur
	0.00 ml	0.0 mm/m	00:04:38
<p>(BDD.E) Niveau d'eau - troubles et colorées : Niveau=40% (BCD.A) Type du noeud de départ - regard de visite Ø1000 Référence du noeud = RV23 (BCA.E.A) Raccordement du branchement - piquage direct - buriné - raccordement ouvert à 3 heures (BCA.E.A) Raccordement du branchement - piquage direct - buriné - raccordement ouvert à 9 heures</p>

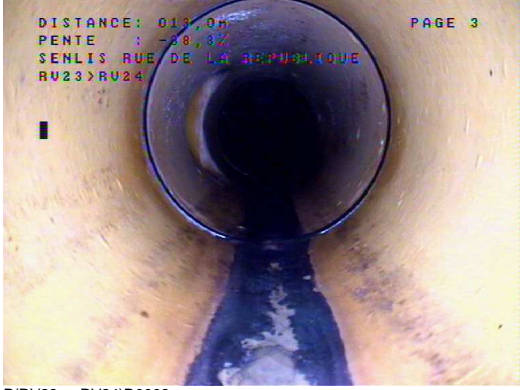
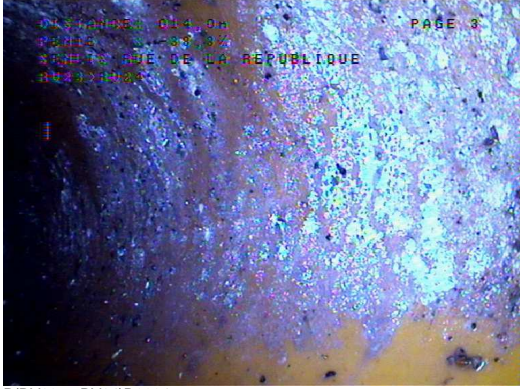
Distance	Pente	Compteur
	14.00 ml	-38.3 mm/m	00:00:55
<p>(BDD.E) Niveau d'eau - troubles et colorées : Niveau=40% (BCA.A.A) Raccordement du branchement - culotte - raccordement ouvert à 09 heures</p>

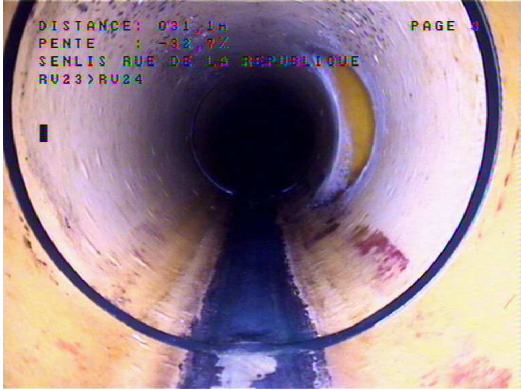
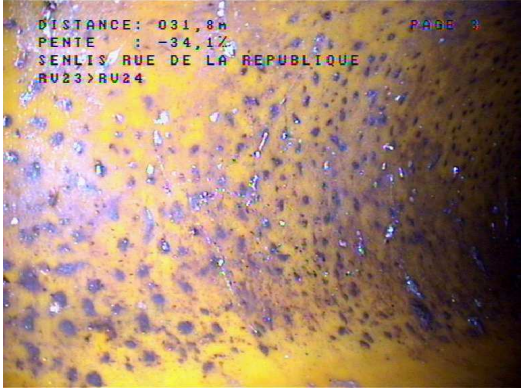
Distance	Pente	Compteur
	31.80 ml	-34.1 mm/m	00:02:28
(BDD.E) Niveau d'eau - troubles et colorées : Niveau=40% (BCA.A.A) Raccordement du branchement - culotte - raccordement ouvert à 03 heures
