INSPECTION TELEVISEE DES RESEAUX D'ASSAINISSEMENT

Client	: SEAO/VEOLIA EAU 1 RUE DU THERAIN 60000 BEAUVAIS
Chantier	: SENLIS RUE DE LA REPUBLIQUE Le 24/02/2015
Référence du dossier	: 150159
Dates de l'inspection	: 24/02/2015 - 03/03/2015
Distance totale inspectée	: 756.70 ml
Distance totale non inspectée	: 1.40 ml
Distance Totale	: 758.10 ml

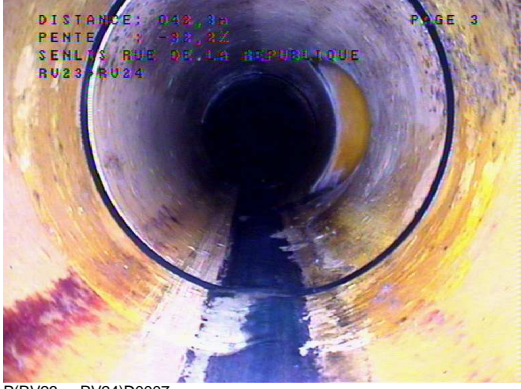
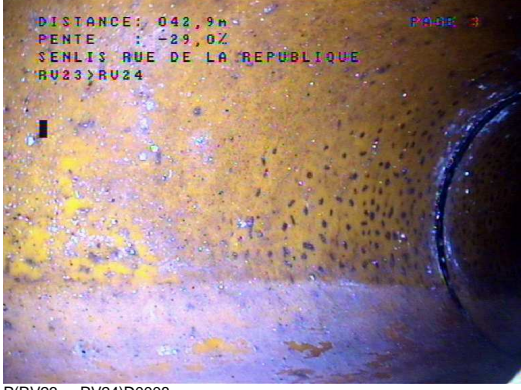
Distance	Pente	Compteur
	42.90 ml	-29.0 mm/m	00:03:35
(BDD.E) Niveau d'eau - troubles et colorées : Niveau=40% (BCA.A.A) Raccordement du branchement - culotte - raccordement ouvert à 03 heures

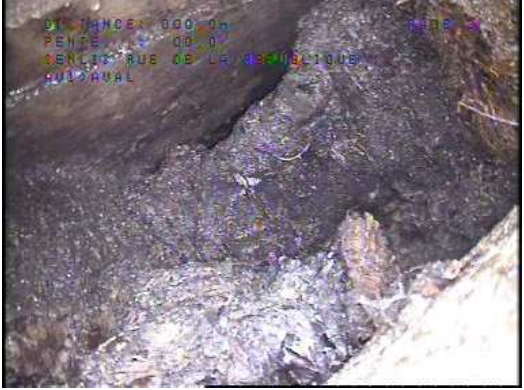
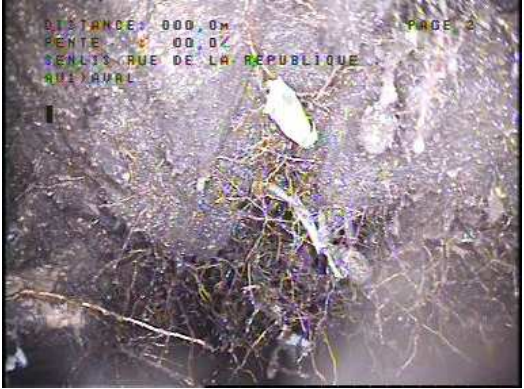
Distance	Pente	Compteur
	1.0 ml	0.0 mm/m	00:00:40
(BDD.E) Niveau d'eau - troubles et colorées : Niveau=40% (BBA.C) Racines - ensemble complexe de racines (BDC.A.D) Inspection terminée avant le noeud d'arrivée - obstruction - l'inspection de la conduite n'est pas terminée (BDB) Reprise en sens inverse impossible rejet
